# Bouwkundig Rapport

van het bouwkundig onderzoek  
uitgevoerd aan:

**Drie Octoberstraat 15-A  
2313 ZL Leiden**

Op 4 juni 2025 heb ik een bouwkundig onderzoek uitgevoerd aan de Drie Octoberstraat 15A. Dat heb ik met veel genoegen en naar beste kunnen en weten gedaan. De resultaten van mijn bevindingen en adviezen vindt u terug in dit volledige bouwkundige rapport. Deze voldoet aan de NTA 8060:2021. Dit is de norm die een eenduidige methodiek beschrijft om de bouwkundige staat vast te leggen.

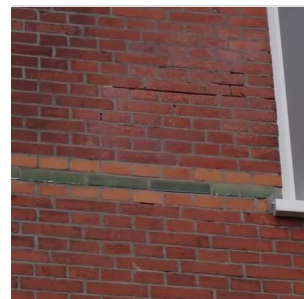
Het voegwerk verkeert deels in een matige tot onvoldoende conditie. Er zijn meerdere gebreken opgemerkt. De technische levensduur van de voeg is aan het verstrijken. De gebreken dienen te worden hersteld.

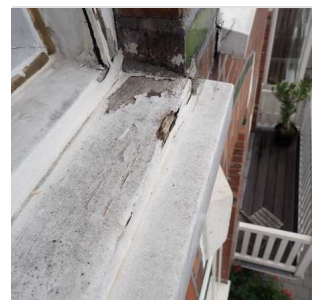
#### Houtrot

Er zijn gebreken en/of houtrot aangetroffen. In dit geval dienen de gebreken en het zichtbare houtrot te worden hersteld. Indien nodig moeten de onderdelen of het gehele element vervangen worden, waarna het geheel kan worden afgewerkt met een verfsysteem conform het bestaande werk. Vooralsnog is uitgegaan van herstel.

Beoordeling: **Voldoende**

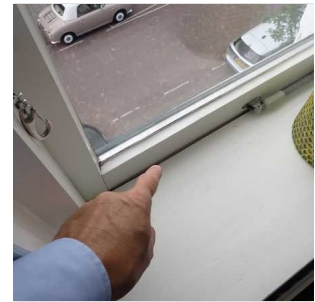
Er zijn, daar waar geïnspecteerd is, gebreken bij de tochtstrippen. Hierdoor is er meer tocht. Deze gebreken kunnen eenvoudig worden hersteld. Daar waar nodig moet de afdichting gerepareerd of vervangen worden.

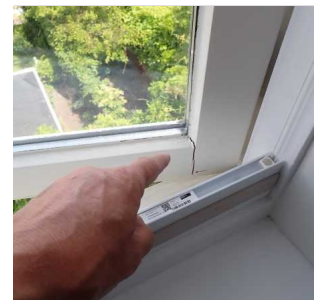
#### Houtrot / schade

Er zijn gebreken en/of houtrot aangetroffen. In dit geval dienen de gebreken en/ of het zichtbare houtrot te worden hersteld. Indien nodig moeten de onderdelen of het gehele element vervangen worden, waarna het geheel kan worden afgewerkt met een verfsysteem conform het bestaande werk. Vooralsnog is uitgegaan van herstel. Het is goed mogelijk dat bij groot onderhoud (schilderwerk) meer houtrot na de verwijdering van de verf zichtbaar wordt of aanwezig is.

Beoordeling: **Onvoldoende**

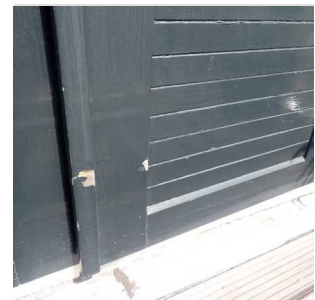
Het schilderwerk behoeft aandacht. Professioneel onderhoud dient te worden uitgevoerd. Met name de gevoelige delen, zoals liggende delen en verbindingen, extra behandelen. Voor zover noodzakelijk inspectie en herstel van gebreken uitvoeren aan zwakke plekken.

Beoordeling: **Voldoende**

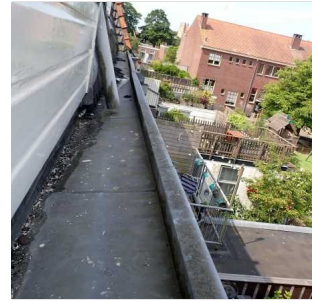
Het afschot van de goot is onvoldoende. Water blijft in de goot staan. De goot kan bij hevige regenval overlopen aan de zijde waar het afschot foutief is. In dit geval is het regelmatig onderhouden c.q. reinigen van de goot nog belangrijker. Vooralsnog gaan we ervan uit dat de huidige situatie niet goed is, maar wel gehandhaafd kan blijven in combinatie met regelmatig onderhoud. Zodra de goten op enig moment vervangen gaan worden, dient het afschot uiteraard te worden gecorrigeerd.

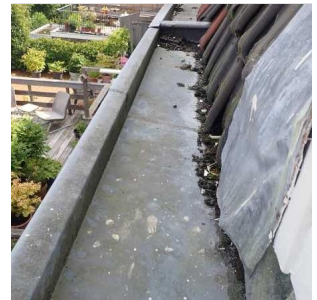
#### Vervangen gootbekleding

De goten zijn intern bekleed maar vertonen gebreken die de functionaliteit en duurzaamheid van het systeem aantasten. Gezien de beschadigingen is het aanbevolen om de goten op termijn volledig te vervangen om schade en lekkages te voorkomen. Het is raadzaam om de situatie regelmatig te inspecteren en tijdig actie te ondernemen.

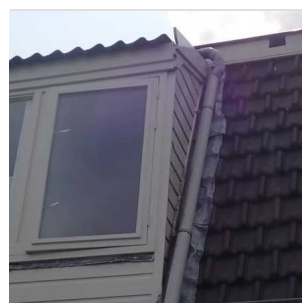
#### De conditie van het schilderwerk

Het schilderwerk heeft aandacht. Professioneel onderhoud dient te worden uitgevoerd. Met name de gevoelige delen, zoals liggende delen en verbindingen, extra behandelen. Voor zover noodzakelijk inspectie en herstel van gebreken uitvoeren aan zwakke plekken.

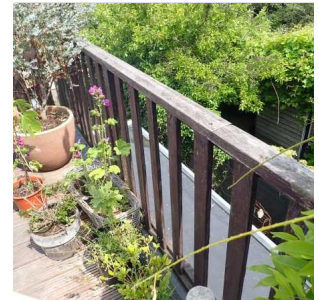
Het schilderwerk behoeft aandacht. Professioneel onderhoud dient te worden uitgevoerd. Met name de gevoelige delen, zoals liggende delen en verbindingen, extra behandelen. Voor zover noodzakelijk inspectie en herstel van gebreken uitvoeren aan zwakke plekken.

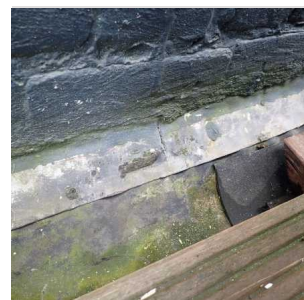
#### Scheur vorming

Beoordeling: **Onvoldoende**

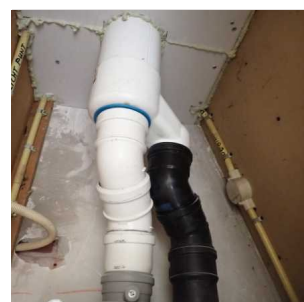
#### Situatie rookgasafvoer

Er zijn gebreken aan de bevestiging en/of er is foutief materiaal gebruikt en/of er ontbreken zaken rondom de rookgasafvoer en/of luchttoevoer. Dit is een verhoogd risico voor de veiligheid en gezondheid.

Beoordeling: **Onvoldoende**
