Bouwkundig

Rapport

van het bouwkundig onderzoek
uitgevoerd aan:

**Hansenstraat 65
2316 BE Leiden**

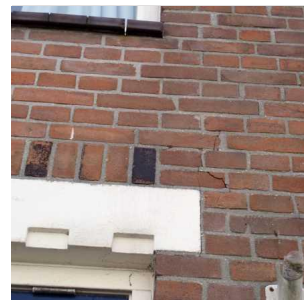
Scheurvorming

Er is scheurvorming aanwezig. De oorzaak is niet geheel te achterhalen. Om inwateren e.d. te voorkomen dient herstel worden uitgevoerd. De opgenomen kosten hebben alleen betrekking op de scheurvorming in de deel van het onderzoeksgebied, behorende bij de woning.

Beoordeling: **Onvoldoende**

direct (3 - 12 mnd): € 380

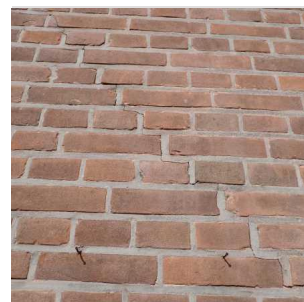
Voegwerk

Het voegwerk verkeert deels in een matige tot onvoldoende conditie. Er zijn meerdere gebreken opgemerkt. De technische levensduur van de voeg is aan het verstrijken. De gebreken dienen te worden hersteld.

Beoordeling: **Voldoende**

1 - 5 jaar: € 300

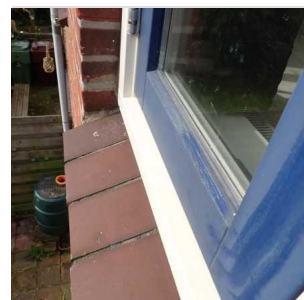
Kozijnen - Schilderwerk

De conditie van het schilderwerk

Het schilderwerk behoeft aandacht. Professioneel onderhoud dient te worden uitgevoerd. Met name de gevoelige delen, zoals liggende delen en verbindingen, extra behandelen. Voor zover noodzakelijk inspectie en herstel van gebreken uitvoeren aan zwakke plekken.

Beoordeling: **Onvoldoende**

direct (3 - 12 mnd): € 2.185

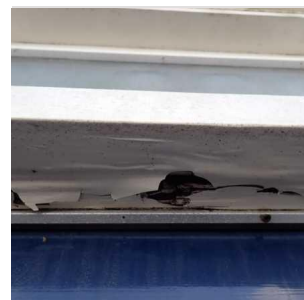
Hout (kozijn)

Houtrot

In de achterdeur en de tussendorpel van het voordeurkozijn is houtrot aangetroffen. De exacte schade zal pas zichtbaar worden tijdens de noodzakelijk uit te voeren werkzaamheden. Om verdere schade te voorkomen dient onderhoud en herstel te worden uitgevoerd, waarbij de rotte delen dienen te worden vervangen.

Beoordeling: **Onvoldoende**

direct (3 - 12 mnd): € 1.440

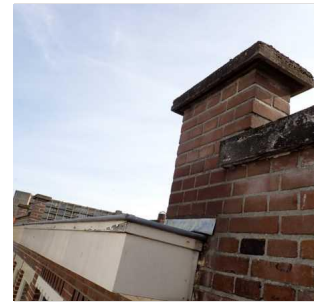
Muurafdekkers

Beton

Betonschade

Er is betonschade geconstateerd. De schadeplaatsen moeten vrij gehakt worden. Eventueel ijzer moet ontroest en behandeld worden met een isolerend verfsysteem en/of vervangen worden. Het geheel kan hierna conform het bestaande werk aangeheeld worden. Bij herstel tevens een aanvullend onderzoek uitvoeren op meer (nu niet zichtbare) schade.

Beoordeling: **Voldoende**

1 - 5 jaar: € 360

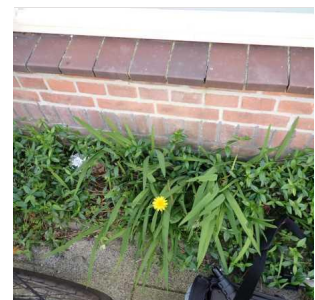
Waterkerende voorziening

Raamdorpelstenen

Het voegwerk van de waterslag is uitgespoeld en/of onvoldoende aanwezig. Hierdoor is vochtintreding in de gevel mogelijk met een risico op lekkage. De gebreken aan het voegwerk dienen te worden hersteld. Oude voegen verwijderen, materialen schoonslijpen en geheel reinigen, waarna de nieuwe voeg aangebracht kan worden.

Beoordeling: **Onvoldoende**

direct (3 - 12 mnd): € 210

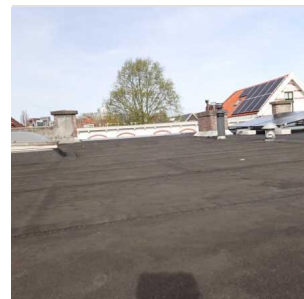
Het materiaal is gedateerd en/of economisch afgeschreven. Door de minder goede conditie van deze dakbedekking is er een verhoogd risico op lekkage en/of vervolgschade aan de dakconstructie mogelijk. Vervanging van de bedekking is op (korte)termijn noodzakelijk.

Beoordeling: **Voldoende**

1 - 5 jaar: € 3.500

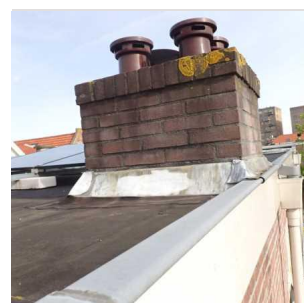
Schoorstenen

Metselwerk

Er is vuil/mosgroei aanwezig. Geadviseerd wordt om die te verwijderen i.v.m. de vochthuishouding en de versnelling van het vervuilingsproces, met aantasting en dus schade aan tot mogelijk gevolg. Als preventieve maatregel adviseren wij het mos te verwijderen en het materiaal te hydrofoberen.

Beoordeling: **Voldoende**

1 - 5 jaar: € 190

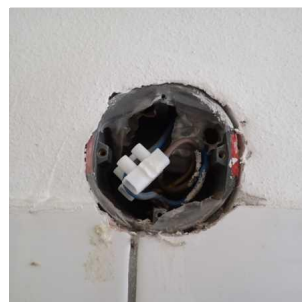
Elektra - Systeem

Losse bedrading

Beoordeling: **Onvoldoende**

direct (3 - 12 mnd): € 165

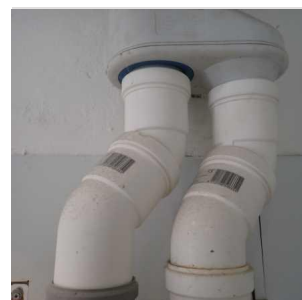
Er zijn gebreken aan de bevestiging van de rookgasafvoer. Deze gebreken geven een direct verhoogd risico voor de veiligheid en de gezondheid en dienen per direct te worden hersteld.

Beoordeling: **Slecht**

direct (0 - 2 mnd): € 260

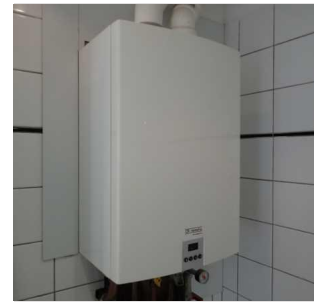
Onderhoud

Deze opwekker is niet aantoonbaar gekeurd, conform de Gasketelwet. De keuringssticker ontbreekt. Wij raden u aan de ketel door een gecertificeerd installateur te onderhouden. Er is onderhoud noodzakelijk vanwege onvoldoende onderhoud. Dit bevordert uiteraard de technische levensduur van het systeem niet en heeft geen positief effect op het energieverbruik. Periodiek dient onderhoud uitgevoerd te worden. De kosten voor het onderhoud zijn voor een gemiddeld onderhoudscontract.

Beoordeling: **Onvoldoende** direct (3 - 12 mnd): € 260

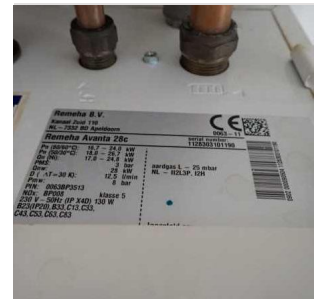
Technische levensduur

De warmteopwekker is ca. 13 jaar en heeft zijn technische levensduur bereikt. Uitgaande van een technische levensduur van 15 jaar dient er rekening mee te worden gehouden dat deze vervangen zal moeten worden.

Beoordeling: **Voldoende** 1 - 5 jaar: € 2.750

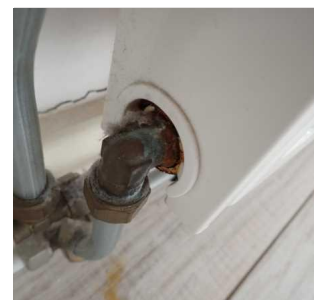
Er is roest danwel oxidatie op meerder leidingwerk. Roest en oxidatie verwijderen, daar waar mogelijk moet leidingwerk eventueel voorzien worden van isolatie, zodat er geen condensatie meer ontstaat en de basis van het roestproces wordt weggenomen. Het gehele leidingwerk moet gecontroleerd worden. De termijncosten kunnen toenemen naar gelang de omvang van het roestend leidingwerk zou toenemen.

Beoordeling: **Voldoende** 1 - 5 jaar: € 260

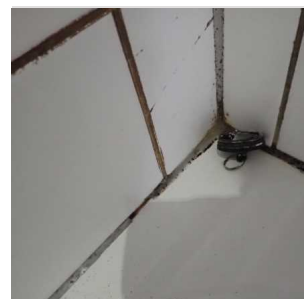
Badkamer - Kitafwerkingen

Het aanwezige kitwerk verkeert niet in een goede conditie. Deze situatie kan, afhankelijk van het gebruik, een lekkage veroorzaken. Onderhoud en herstel dient te worden uitgevoerd.

Beoordeling: **Onvoldoende**

direct (3 - 12 mnd): € 195

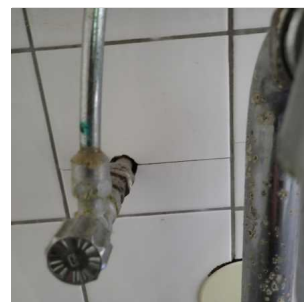
Gescheurd tegelwerk aanwezig

Meerdere tegels zijn gebarsten. Dit kan te maken hebben met de werking en zetting van materialen en/of muren. De tegels met barsten kunnen worden vervangen. Indien deze niet in een watergebied zitten, kunnen de tegels gehandhaafd blijven. Het is verstandig om alert te zijn op uitbreiding van deze scheurvorming in tegels. Indien dit zich verder blijft uitbreiden, kunt u een nader onderzoek overwegen om te kunnen vaststellen in hoeverre ondeugdelijke delen verwijderd, vervangen, hersteld of vernieuwd kunnen of moeten worden.

Beoordeling: **Onvoldoende**

direct (3 - 12 mnd): € 125

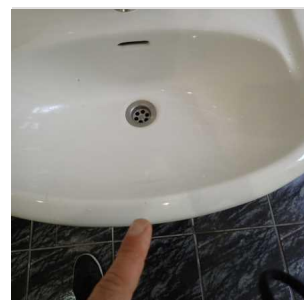
Badkamer - Wasbak

De bevestiging van de wasbak is onvoldoende. Om vervolgschade te voorkomen dient de bevestiging van de wasbak te worden hersteld.

Beoordeling: **Onvoldoende**

direct (3 - 12 mnd): € 95

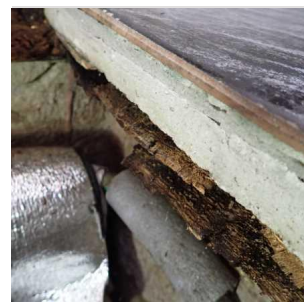
Begane grond - Hout

Houtrot

Beoordeling: **Onvoldoende**

direct (3 - 12 mnd): € 220
