# Bouwkundig Rapport

**Franchimontlaan 13  
2313 RW Leiden**

Op 16 juni 2025 heb ik een bouwkundig onderzoek uitgevoerd aan de Franchimontlaan 13. Dat heb ik met veel genoegen en naar beste kunnen en weten gedaan. De resultaten van mijn bevindingen en adviezen vindt u terug in dit volledige bouwkundige rapport. Deze voldoet aan de NTA 8060:2021. Dit is de norm die een eenduidige methodiek beschrijft om de bouwkundige staat vast te leggen.

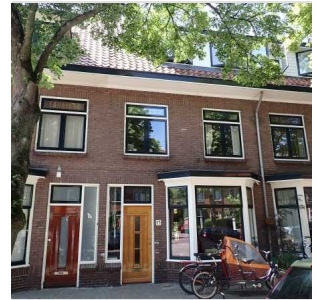
#### Risico inschatting van de fundering

Voor zover dit visueel waarneembaar was tijdens het onderzoek, zijn er geen bijzonderheden aan de woning aangetroffen die een probleem aan de fundering doen vermoeden.

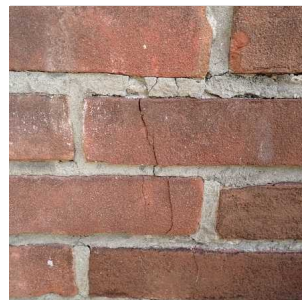
#### Scheurvorming

Deze schade/scheurvorming is beperkt van aard en vormt geen constructief risico. De scheuren kunnen het gevolg zijn van natuurlijke werking van materialen of lichte zettingen van het gebouw. Hoewel herstel constructief gezien niet noodzakelijk is, kan er – indien gewenst – wel worden gekozen voor een esthetisch herstel om het aanzicht te verbeteren.

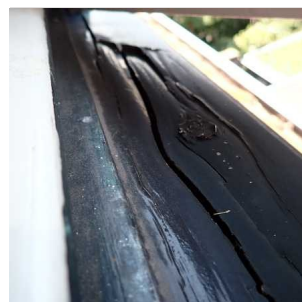
#### Houtrot / schade

Er zijn gebreken en/of houtrot aangetroffen. In dit geval dienen de gebreken en/ of het zichtbare houtrot te worden hersteld. Indien nodig moeten de onderdelen of het gehele element vervangen worden, waarna het geheel kan worden afgewerkt met een verfsysteem conform het bestaande werk. Vooralsnog is uitgegaan van herstel. Het is goed mogelijk dat bij groot onderhoud (schilderwerk) meer houtrot na de verwijdering van de verf zichtbaar wordt of aanwezig is.

Beoordeling: **Onvoldoende**

direct (3 - 12 mnd): € 1.320

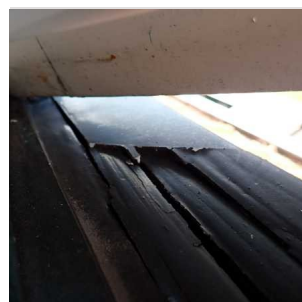
#### Houtrot herstel

Er is geconstateerd dat er een houtrotvuller is gebruikt of houtrotreparatie(s) zijn uitgevoerd. Het niet zichtbare hout is hierdoor mogelijk aangetast door houtrot. Op lange termijn (> 5 jaar) rekening houden met vervangen. Tot vervanging rekening houden met hogere onderhoudskosten. Voor het vervangen van onderdelen zijn geen kosten begroot.

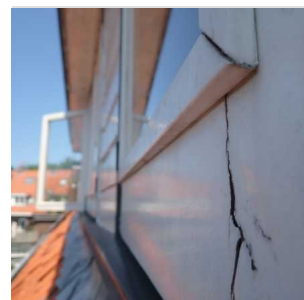
#### Geen geventileerde glaslat

Bij dubbele beglazing dient, conform het huidige bouwbesluit, de onderste glaslat in de sponning te kunnen ventileren. Bij handhaving van de huidige situatie is er een verhoogd risico op houtrot in het kozijn of raamsponning. Bij oude beglazing is de sponning meestal volledig afgekit. Het aanbrengen van een dergelijke lat heeft dan geen nut. Dit is echter pas zichtbaar na verwijdering van de glaslaten.

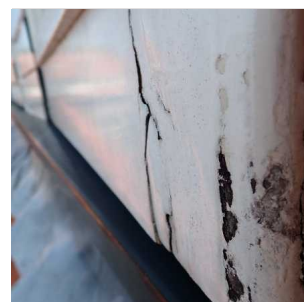
### De conditie van het schilderwerk

Het schilderwerk behoeft aandacht. Professioneel onderhoud dient te worden uitgevoerd. Met name de gevoelige delen, zoals liggende delen en verbindingen, extra behandelen. Voor zover noodzakelijk inspectie en herstel van gebreken uitvoeren aan zwakke plekken.

Beoordeling: **Voldoende**

1 - 5 jaar: € 3.135

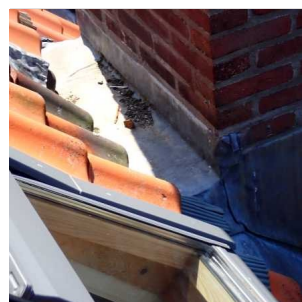
##### Actieve lekkage aangetroffen

Er is een actieve lekkage bij de schoorsteen. Direct herstel van de oorzaak is noodzakelijk. Bij de opgenomen kosten is rekening gehouden dat e.e.a. door middel van reparatie kan worden hersteld. Er is altijd een risico dat bij herstel blijkt dat andere gebreken zichtbaar worden, waardoor vervanging of herstel met hogere kosten alsnog uitgevoerd dient te worden.

Beoordeling: **Slecht**

direct (0 - 2 mnd): € 440

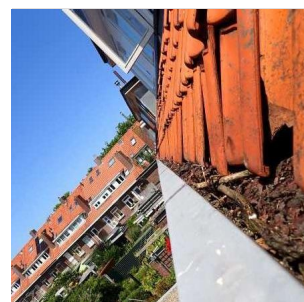
De goot is vervuild. Hierdoor wordt de waterafvoer gehinderd en kan die op enig moment zelfs geheel onmogelijk worden, waardoor uiteraard overlopen en/of lekkages gaan ontstaan. De vervuiling dient uit de goten te worden verwijderd.

Beoordeling: **Onvoldoende**

direct (3 - 12 mnd): € 85

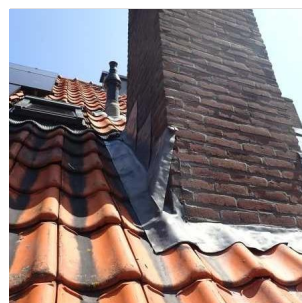
#### Gebreken aan loodwerk

De loodervanger is onvoldoende bevestigd. Dit vergroot het risico op lekkage bij regen. De loodervanger dient vastgezet te worden waardoor het opwaaien bij harde wind wordt voorkomen.

Beoordeling: **Onvoldoende**

direct (3 - 12 mnd): € 100

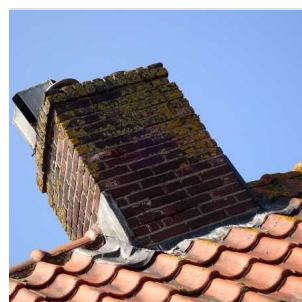
Er is vuil/mosgroei aanwezig. Geadviseerd wordt om dit te verwijderen. Dit vanwege de vochthuishouding en de versnelling van het vervuilingproces, met aantasting en dus mogelijke schade tot gevolg. Als preventieve maatregel adviseren wij het mos te verwijderen en het materiaal te hydrofoberen.

Beoordeling: **Voldoende**

1 - 5 jaar: € 190

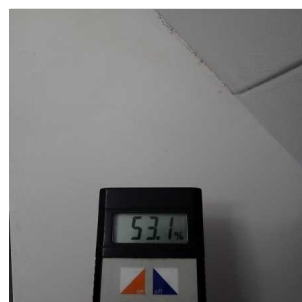
#### Vochtdoorslag

Beoordeling: **Onvoldoende**

direct (3 - 12 mnd): € 225

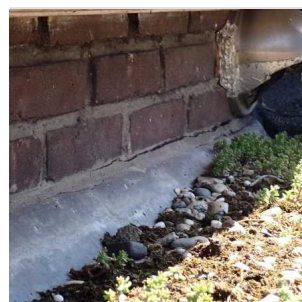
#### Gebreken aan lintvoeg

Beoordeling: **Onvoldoende**

direct (3 - 12 mnd): € 90

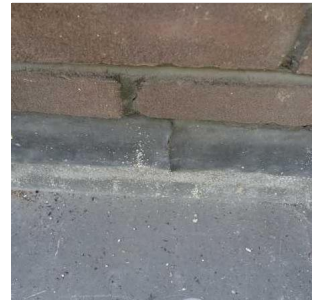
#### Scheurvorming lood

Beoordeling: **Onvoldoende**

direct (3 - 12 mnd): € 90

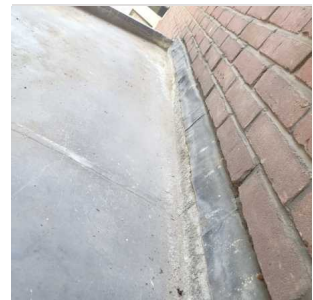
#### Té lange stroken lood

Lood mag met een maximale lengte van 1 tot 1,25 meter worden aangebracht om te voorkomen dat er scheuren in het lood ontstaan. Eventuele aanwezige scheuren kunnen gerepareerd worden met batuband. Is reparatie niet meer mogelijk, dan moet het lood vervangen worden.

Beoordeling: **Onvoldoende**

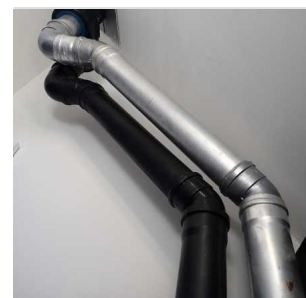
#### Situatie rookgasafvoer

Er zijn gebreken aan de bevestiging en/of er is foutief materiaal gebruikt en/of er ontbreken zaken rondom de rookgasafvoer en/of luchttoevoer. Dit is een verhoogd risico voor de veiligheid en gezondheid.

Beoordeling: **Onvoldoende**

direct (3 - 12 mnd): € 350

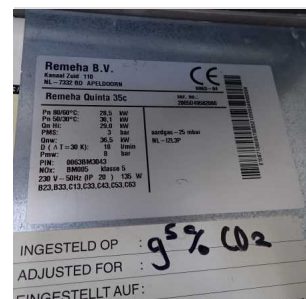
#### Technische levensduur

De warmteopwekker is ca. 21 jaar en heeft zijn technische levensduur bereikt. Uitgaande van een technische levensduur van 15 jaar dient er rekening mee te worden gehouden dat deze vervangen zal moeten worden. Kosten zijn indicatief.

direct (3 - 12 mnd): € 2.750

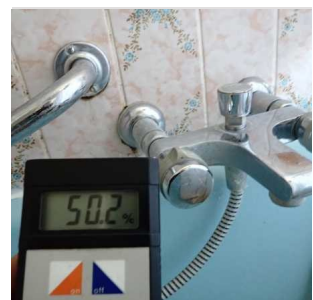
#### 1e Verdieping - Tegelwerk

Vocht gemeten

1 - 5 jaar: € 250

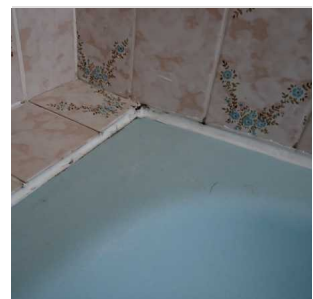
### Badkamer - Kitafwerkingen

#### 1e Verdieping

direct (3 - 12 mnd): € 195

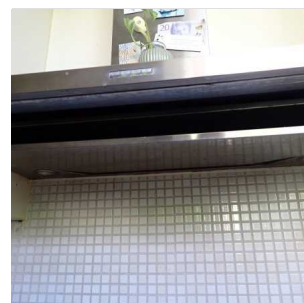
## Keuken - Overige voorzieningen

Beoordeling: **Onvoldoende**
