# Bouwkundig Rapport

**Hermelijnvlinder 62  
2317 KD Leiden**

**Perfectkeur**

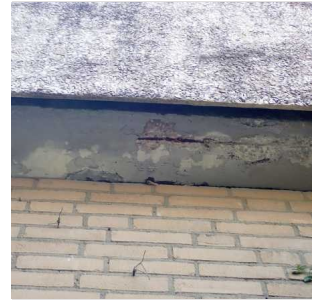
Er is materiaalschade aanwezig. Deze schade dient te worden hersteld. Indien herstel niet meer mogelijk is, dient het element vervangen te worden.

Beoordeling: **Onvoldoende**

direct (3 - 12 mnd): € 540

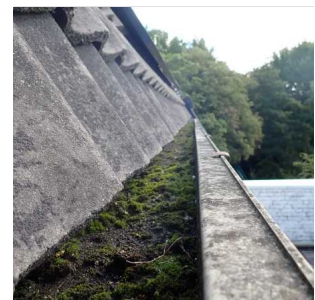
De goot is vervuild. Hierdoor wordt de waterafvoer gehinderd en kan die op enig moment zelfs geheel onmogelijk worden, waardoor uiteraard overlopen en/of lekkages gaan ontstaan. De vervuiling dient uit de goten te worden verwijderd.

Beoordeling: **Onvoldoende**

direct (3 - 12 mnd): € 85

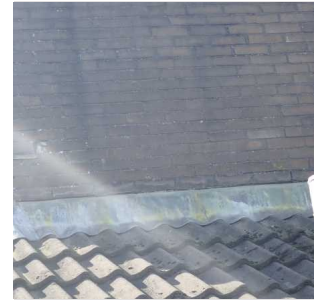
Het voegwerk is geïnspecteerd en er zijn enkele gebreken vastgesteld. Vooralsnog wordt ervan uitgegaan dat de herstelwerkzaamheden kunnen worden uitgevoerd conform bestaand werk. Waar nodig kunnen beschadigde voegen worden verwijderd en vervangen. Na het herstel van het voegwerk kan de schoorsteen tevens direct worden geïmpregneerd om de duurzaamheid te waarborgen. Dit omvat, indien van toepassing, ook de afwerking van de bovenzijde van de schoorsteen.

Beoordeling: **Onvoldoende**

direct (3 - 12 mnd): € 190

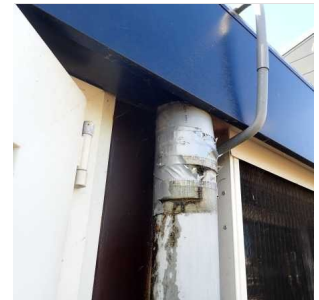
Er zijn gebreken aan de hemelwaterafvoeren aangetroffen. Deze gebreken dienen te worden hersteld. Bij de calculatie is ervan uitgegaan dat reparatie nog mogelijk is. Indien herstel echt niet meer mogelijk is dan dient het geheel te worden vervangen.

Beoordeling: **Voldoende**

1 - 5 jaar: € 120

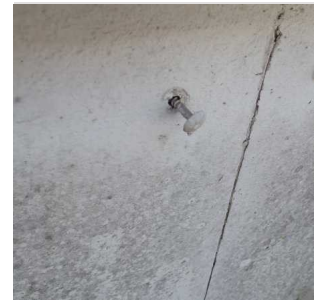
Er zijn gebreken aan het hekwerk danwel de verankering ter plaatse van de bevestigingspunten. Deze gebreken dienen te worden hersteld. De aangetroffen situatie is niet veilig. Herstellen van de gebreken is dus noodzakelijk. Het uitgangspunt hierbij is dat herstel en/of reparatie conform het bestaande werk kan worden uitgevoerd.

Beoordeling: **Voldoende**

1 - 5 jaar: € 85

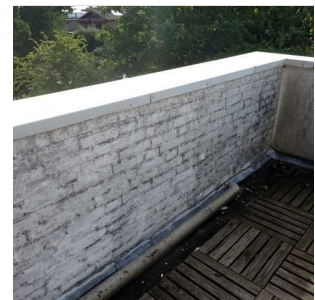
Beoordeling: **Onvoldoende**

direct (3 - 12 mnd): € 450

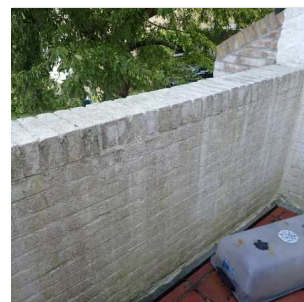
Beoordeling: **Voldoende**

1 - 5 jaar: € 300
