# Bouwkundig Rapport

**Jan Albert de Gravenlaan 34  
2381 TC Zoeterwoude**

Op 25 november 2025 heb ik een bouwkundig onderzoek uitgevoerd aan de Jan Albert de Gravenlaan 34. Dat heb ik met veel genoegen en naar beste kunnen en weten gedaan. De resultaten van mijn bevindingen en adviezen vindt u terug in dit volledige bouwkundige rapport. Deze voldoet aan de NTA 8060:2021. Dit is de norm die een eenduidige methodiek beschrijft om de bouwkundige staat vast te leggen.

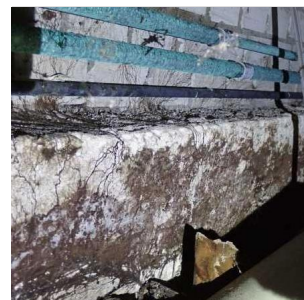
#### Zwam/schimmel

Er is zwam/schimmel aangetroffen. Op basis van deze beperkte non-destructieve keuring kunnen wij hier op dit moment geen harde uitspraken over doen. Daarom adviseren wij u een nader onderzoek te laten uitvoeren door een specialist. Hierbij kunnen dan het zandbed, de fundering en overige niet of moeilijk zichtbare locaties worden geïnspecteerd.

Beoordeling: **Onvoldoende**

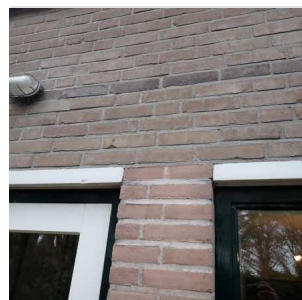
#### De conditie van de detailering

Door aanwezigheid van verschillende materialen zonder aanwezigheid van dilataties is er een risico dat door uitzetting en krimp van materialen scheurvorming gaat ontstaan. Bij voorkeur is deze dilataties voorzien van een elastische kit. In dit geval zijn deze dilataties niet aanwezig.

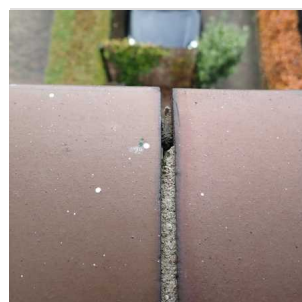
Het voegwerk van de waterslag is uitgespoeld en/of onvoldoende aanwezig. Hierdoor is vochtintreding in de gevel mogelijk met een risico op lekkage. De gebreken aan het voegwerk dienen te worden hersteld. Oude voegen verwijderen, materialen schoonslijpen en geheel reinigen, waarna de nieuwe voeg aangebracht kan worden.

Beoordeling: **Voldoende**

1 - 5 jaar: € 105

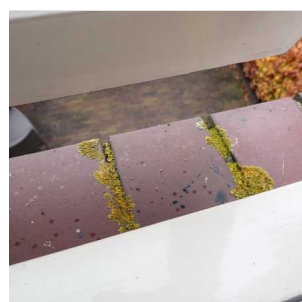
#### Mosgroei op waterslagen

Er is vuil/mosgroei aanwezig. Geadviseerd wordt om dit te verwijderen. Dit vanwege de vochthuishouding en de versnelling van het vervuilingproces, met aantasting en dus mogelijke schade tot gevolg. Als preventieve maatregel adviseren wij het mos te verwijderen en het materiaal te hydrofoberen.

Beoordeling: **Voldoende**

1 - 5 jaar: € 70

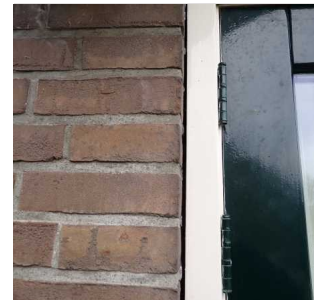
#### De tocht dichtheid

Beoordeling: **Voldoende**

1 - 5 jaar: € 105

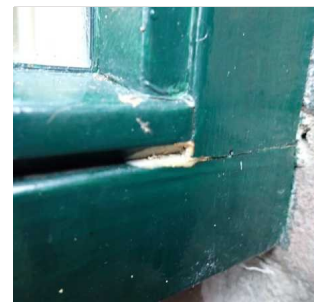
Er zijn sporen gevonden van houtaantasting in de kozijnen. Dit kan leiden tot grote schade in de kozijnen maar ook in de bouwkundige elementen waar het kozijn in staat opgesloten. Indien u zekerheid wenst over de overige (houten) constructies, kozijnen, ramen en/of deuren dient u vervolgonderzoek uit te voeren.

Beoordeling: **Slecht**

direct (0 - 2 mnd): € 320

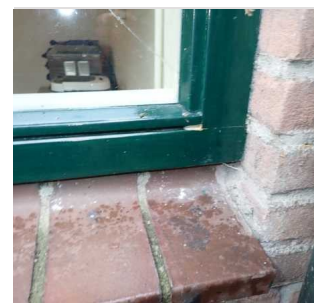
#### Houtrot / schade

Er zijn gebreken en/of houtrot aangetroffen. In dit geval dienen de gebreken en/ of het zichtbare houtrot te worden hersteld. Indien nodig moeten de onderdelen of het gehele element vervangen worden, waarna het geheel kan worden afgewerkt met een verfsysteem conform het bestaande werk. Vooralsnog is uitgegaan van herstel. Het is goed mogelijk dat bij groot onderhoud (schilderwerk) meer houtrot na de verwijdering van de verf zichtbaar wordt of aanwezig is.

Beoordeling: **Onvoldoende**

direct (3 - 12 mnd): € 440

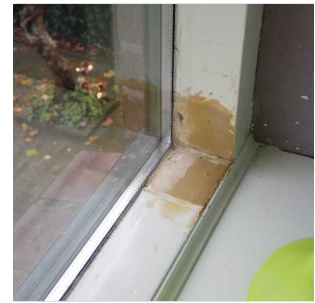
#### Houtrot herstel

Er is geconstateerd dat er een houtrotvuller is gebruikt of houtrotreparatie(s) zijn uitgevoerd. Het niet zichtbare hout is hierdoor mogelijk aangetast door houtrot. Op lange termijn (> 5 jaar) rekening houden met vervangen. Tot vervanging rekening houden met hogere onderhoudskosten. Voor het vervangen van onderdelen zijn geen kosten begroot.

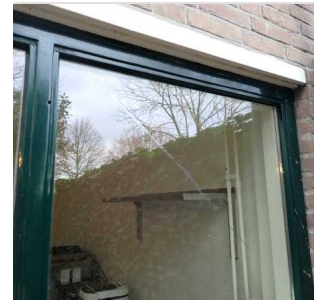
Beoordeling: **Onvoldoende**

direct (3 - 12 mnd): € 270

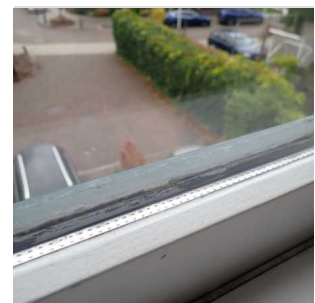
#### Conditie van het kitwerk

Er zijn kleine gebreken aan het kitwerk. Indien de aansluiting tussen de beglazing en het kozijn in een slechte conditie verkeert kan vocht intreden en is er een hoog risico op niet zichtbare gebreken van binnenuit. De gebreken dienen te worden hersteld.

Beoordeling: **Onvoldoende**

direct (3 - 12 mnd): € 130

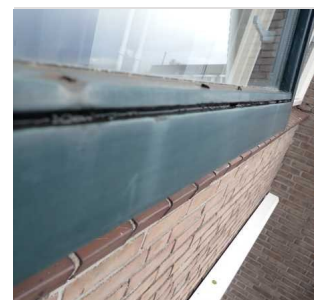
Het schilderwerk behoeft aandacht. Professioneel onderhoud dient te worden uitgevoerd. Met name de gevoelige delen, zoals liggende delen en verbindingen, extra behandelen. Voor zover noodzakelijk inspectie en herstel van gebreken uitvoeren aan zwakke plekken.

Beoordeling: **Onvoldoende**

direct (3 - 12 mnd): € 1.330

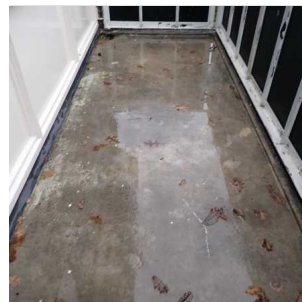
De afwerking van dit betonnen element verkeert in een onvoldoende conditie en/of is niet waterdicht. Er dient een scheuroverbruggende, waterdichte topcoating te worden aangebracht of deze dient te worden vervangen. Eventuele gebreken moeten worden hersteld en het geheel moet conform het bestaand werk worden aangeheeld.

Beoordeling: **Voldoende**

1 - 5 jaar: € 400

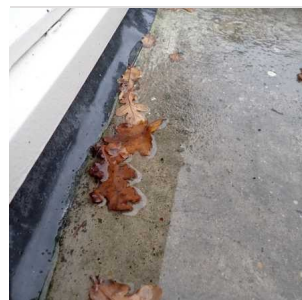
Het schilderwerk behoeft (deels) aandacht. Professioneel onderhoud dient te worden uitgevoerd. Met name de gevoelige delen (verbindingen e.d.) extra behandelen. Voor zover noodzakelijk inspectie en herstel van gebreken uitvoeren aan zwakke plekken.

Beoordeling: **Onvoldoende**

direct (3 - 12 mnd): € 105

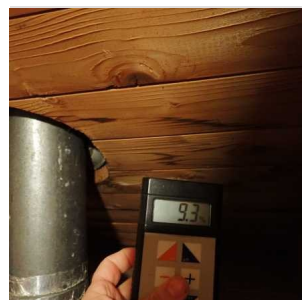
#### Niet actieve vochtplekken aangetroffen

Er zijn oude lekkage plekken waarneembaar. Esthetisch herstel conform de bestaande afwerking kan worden uitgevoerd. Oude of actieve lekkages kunnen de oorzaak zijn van tijdens de inspectie onzichtbare aantasting van het materiaal. Bij oude sporen van lekkage kan er reeds schade aanwezig zijn.

Beoordeling: **Voldoende**

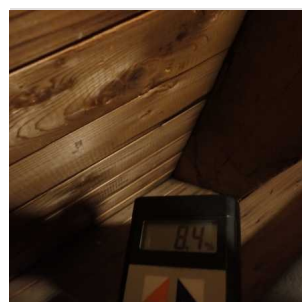
#### Niet actieve vochtplekken aangetroffen

Er zijn oude lekkage plekken waarneembaar. Esthetisch herstel conform de bestaande afwerking kan worden uitgevoerd. Oude of actieve lekkages kunnen de oorzaak zijn van tijdens de inspectie onzichtbare aantasting van het materiaal. Bij oude sporen van lekkage kan er reeds schade aanwezig zijn.

Beoordeling: **Voldoende**

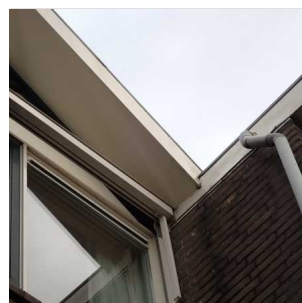
Er zijn gebreken en/of houtrot aangetroffen. In dit geval dienen de gebreken en/ of het zichtbare houtrot te worden hersteld. Indien nodig moeten de onderdelen of het gehele element vervangen worden, waarna het geheel kan worden afgewerkt met een verfsysteem conform het bestaande werk. Vooralsnog is uitgegaan van herstel. Het is goed mogelijk dat bij groot onderhoud (schilderwerk) meer houtrot na de verwijdering van de verf zichtbaar wordt of aanwezig is.

Beoordeling: **Onvoldoende**

direct (3 - 12 mnd): € 440

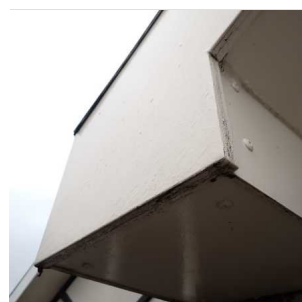
#### Het schilderwerk

Het schilderwerk heeft (deels) aandacht. Professioneel onderhoud dient te worden uitgevoerd. Met name de gevoelige delen (verbindingen e.d.) extra behandelen. Voor zover noodzakelijk inspectie en herstel van gebreken uitvoeren aan zwakke plekken.

Beoordeling: **Voldoende**

1 - 5 jaar: € 900

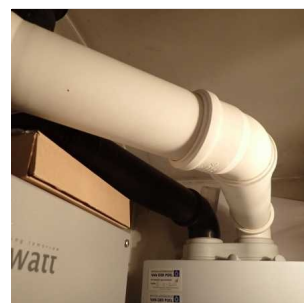
#### Situatie rookgasafvoer

Er zijn gebreken aan de bevestiging en/of er is foutief materiaal gebruikt en/of er ontbreken zaken rondom de rookgasafvoer en/of luchttoevoer. Dit is een verhoogd risico voor de veiligheid en gezondheid.

Beoordeling: **Onvoldoende**

direct (3 - 12 mnd): € 350

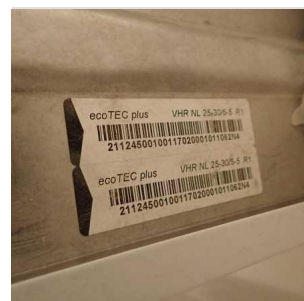
#### Technische levensduur

De warmteopwekker is ca. 13 jaar en heeft zijn technische levensduur bereikt. Uitgaande van een technische levensduur van 15 jaar dient er rekening mee te worden gehouden dat deze vervangen zal moeten worden. Kosten zijn indicatief.

Beoordeling: **Voldoende**

1 - 5 jaar: € 2.750

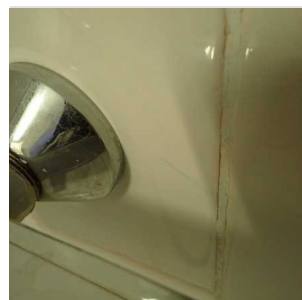
Gescheurd tegelwerk aanwezig

direct (3 - 12 mnd): € 250

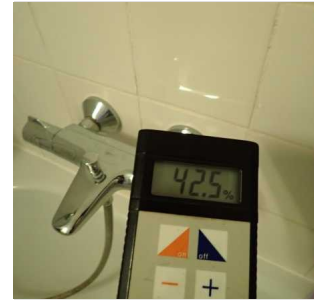
Vocht gemeten

direct (3 - 12 mnd): € 90
