# Samenvatting

van het bouwkundig onderzoek  
uitgevoerd aan:

**Oxfordlaan 27**  
**2314 EB Leiden**

Type Eengezinstussenwoning

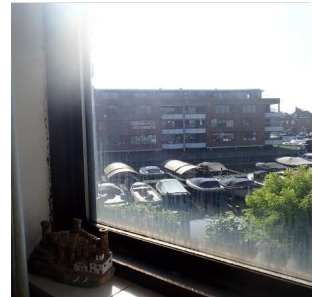
Conditie van het dubbel glas

Er is 'lekkende' isolerende beglazing aanwezig. Hierdoor ontstaat condensatie en/of een doffe witte uitslag tussen de beglazing, waardoor het zicht kan verminderen, alsmede de isolerende werking. Beglazing met dergelijke lekkage dient te worden vervangen.

Beoordeling: **Onvoldoende**

direct (3 - 12 mnd): € 270

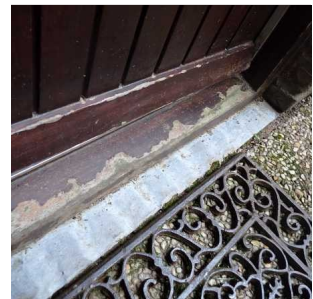
De conditie van het schilderwerk

Het schilderwerk behoeft aandacht. Professioneel onderhoud dient te worden uitgevoerd. Met name de gevoelige delen, zoals liggende delen en verbindingen, extra behandelen. Voor zover noodzakelijk inspectie en herstel van gebreken uitvoeren aan zwakke plekken.

Beoordeling: **Onvoldoende**

direct (3 - 12 mnd): € 1.330

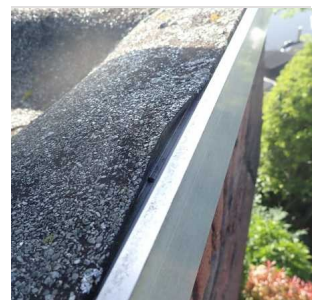
Randstroken en kantafterwerkingen

De randstroken, een onderdeel van de afwerking van de dakbedekking, vertonen gebreken die een lekkage veroorzaken. Deze voorziening dient per direct te worden hersteld.

Beoordeling: **Slecht**

direct (0 - 2 mnd): € 270

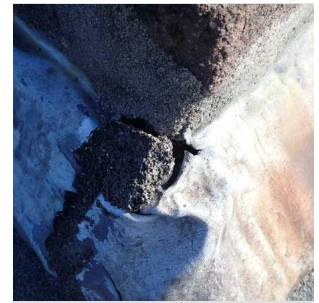
### Scheuren in lood

In het lood is scheurvorming aanwezig. Hiermee verliest het deels zijn functie en zal er lekkage ontstaan. Vooralsnog gaan we ervan uit dat door middel van reparatie de gebreken kunnen worden hersteld. Tot vervanging dient rekening gehouden te worden met hogere onderhoudskosten. Reparatie is in dit geval mogelijk met bijvoorbeeld een batuband of iets dergelijks.

Beoordeling: **Onvoldoende**

direct (3 - 12 mnd): € 90

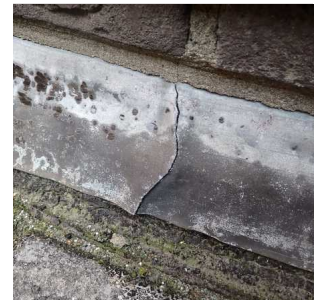
#### Scheur vorming

In het lood is scheurvorming aanwezig. Hiermee verliest het deels zijn functie en zal er lekkage ontstaan. Vooralsnog gaan we ervan uit dat door middel van reparatie de gebreken kunnen worden hersteld. Tot vervanging dient rekening gehouden te worden met hogere onderhoudskosten. Reparatie is in dit geval mogelijk met bijvoorbeeld een batuband of iets dergelijks.

Beoordeling: **Onvoldoende**

direct (3 - 12 mnd): € 90

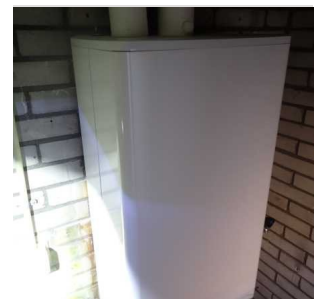
#### Onderhoud

De opwekker is niet aantoonbaar gekeurd en/of er kon niet worden aangetoond dat de ketel gekeurd is volgens de Gaswet. Wij gaan ervan uit dat er geen onderhoud is uitgevoerd. Onvoldoende onderhoud kan niet alleen de levensduur en energie-efficiëntie van de ketel beïnvloeden, maar ook de veiligheid in gevaar brengen. Wij raden aan de ketel te laten onderhouden door een gecertificeerd installateur. De kosten voor onderhoud vallen binnen een gemiddeld onderhoudscontract.

Beoordeling: **Onvoldoende**

direct (3 - 12 mnd): € 260

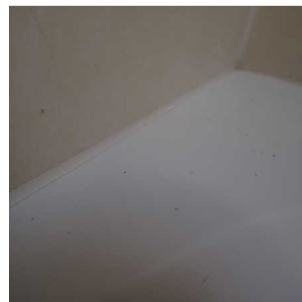
#### De conditie van het kitwerk

Het aanwezige kitwerk verkeert niet in een goede conditie. Deze situatie kan, afhankelijk van het gebruik, een lekkage veroorzaken. Onderhoud en herstel dient te worden uitgevoerd.

Beoordeling: **Onvoldoende**

direct (3 - 12 mnd): € 130

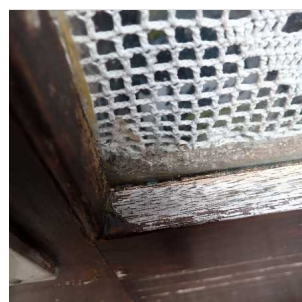
##### Kitwerk

Er zijn kleine gebreken aan het kitwerk. Indien de aansluiting tussen de beglazing en het kozijn in een slechte conditie verkeert kan vocht intreden en is er een hoog risico op niet zichtbare gebreken van binnenuit. De gebreken dienen te worden hersteld.

Beoordeling: **Onvoldoende**

direct (3 - 12 mnd): € 130

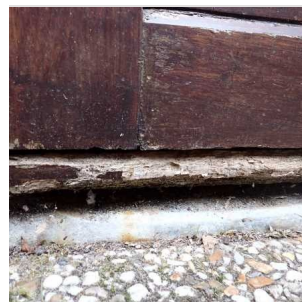
##### Houtrot

In dit onderdeel is houtrot aangetroffen. De exacte schade zal pas zichtbaar worden tijdens de noodzakelijk uit te voeren werkzaamheden. Om verdere schade te voorkomen dient onderhoud en herstel te worden uitgevoerd, waarbij de rotte delen dienen te worden vervangen.

Beoordeling: **Onvoldoende**

direct (3 - 12 mnd): € 500

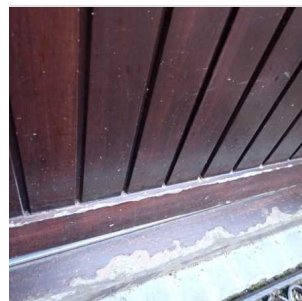
##### Schilderwerk van de kozijnen

Het schilderwerk behoeft aandacht. Professioneel onderhoud dient te worden uitgevoerd. Met name de gevoelige delen, zoals liggende delen en verbindingen, extra behandelen. Voor zover noodzakelijk inspectie en herstel van gebreken uitvoeren aan zwakke plekken.

Beoordeling: **Onvoldoende**

direct (3 - 12 mnd): € 380

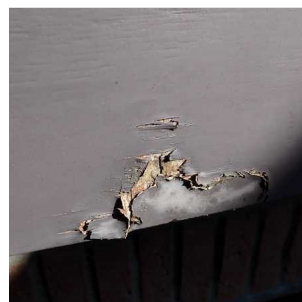
#### Gedelamineerd

Het hout is gedelamineerd, herstellen is niet mogelijk. Onderdelen dienen te worden vervangen.

Beoordeling: **Onvoldoende**

direct (3 - 12 mnd): € 440

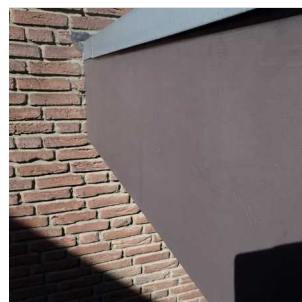
#### Schilderwerk

Het schilderwerk heeft aandacht. Professioneel onderhoud dient te worden uitgevoerd. Met name de gevoelige delen, zoals liggende delen en verbindingen, extra behandelen. Voor zover noodzakelijk inspectie en herstel van gebreken uitvoeren aan zwakke plekken.

Beoordeling: **Onvoldoende**

direct (3 - 12 mnd): € 380
