# Bouwkundig Rapport

van het bouwkundig onderzoek  
uitgevoerd aan:

**Drie Octoberstraat 15-A  
2313 ZL Leiden**

Op 4 juni 2025 heb ik een bouwkundig onderzoek uitgevoerd aan de Drie Octoberstraat 15A. Dat heb ik met veel genoegen en naar beste kunnen en weten gedaan. De resultaten van mijn bevindingen en adviezen vindt u terug in dit volledige bouwkundige rapport. Deze voldoet aan de NTA 8060:2021. Dit is de norm die een eenduidige methodiek beschrijft om de bouwkundige staat vast te leggen.

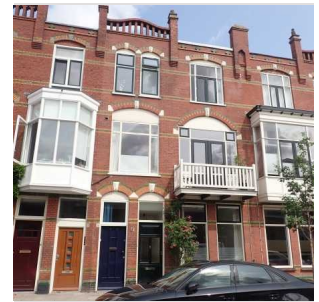
Voor zover dit visueel waarneembaar was tijdens het onderzoek, zijn er geen bijzonderheden aan de woning aangetroffen die een probleem aan de fundering doen vermoeden.

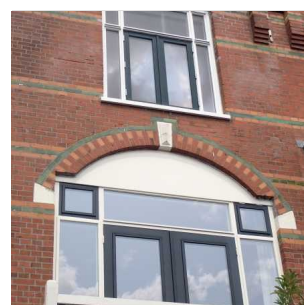
Voor zover visueel waarneembaar zijn er tijdens de keuring geen afwijkingen aan dit constructieve onderdeel geconstateerd. Dit element verkeert in goede conditie kan functioneren.

Beoordeling: **Goed**

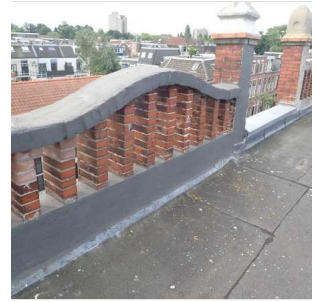
Voor zover visueel waarneembaar zijn er tijdens de keuring geen afwijkingen aan deze muurafdekker geconstateerd. Dit element verkeert in goede conditie en kan functioneren.

Beoordeling: **Goed**

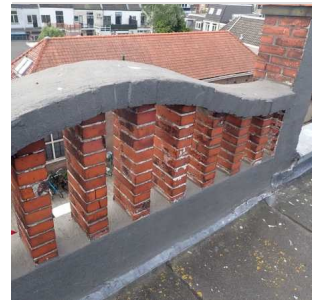
Er zijn geen gebreken aan het metselwerk van de muurafdekker (bovenzijde metselwerk). Het metsel en voegwerk verkeren in goede conditie en kan functioneren.

Beoordeling: **Goed**

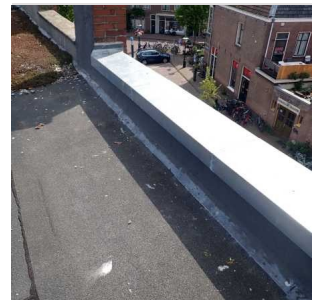
Voor zover visueel waarneembaar zijn er tijdens de keuring geen afwijkingen aan deze muurafdekker geconstateerd. Dit element verkeert in goede conditie en kan functioneren.

Beoordeling: **Goed**

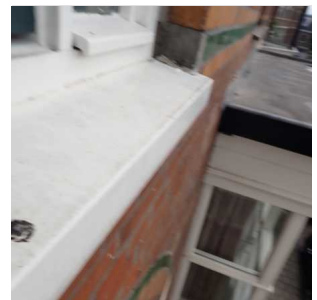
Beoordeling: **Voldoende**

1 - 5 jaar: € 185

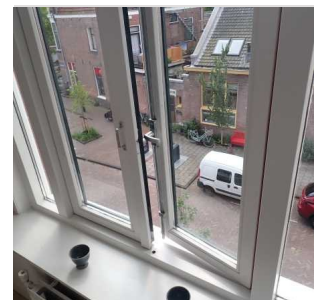
Het hang en sluitwerk is gecontroleerd. Het materiaal functioneert prima en is goed onderhouden. Regulier onderhoud dient jaarlijks uitgevoerd te worden.

Beoordeling: **Goed**

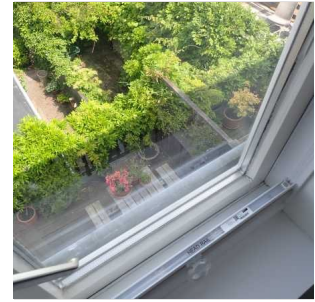
De aanwezige beglazing is gecontroleerd op lekkage en breuk, dit is niet opgemerkt. De beglazing verkeert in een goede conditie, er zijn geen gebreken opgemerkt. Het geheel kan functioneren.

Beoordeling: **Goed**

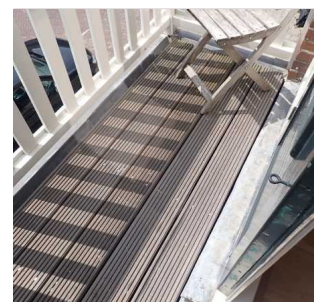
Voor zover visueel waarneembaar zijn er tijdens de keuring geen afwijkingen aan de vloer van het balkon geconstateerd. Dit onderdeel / voorziening verkeert in goede conditie en kan functioneren.

Beoordeling: **Goed**

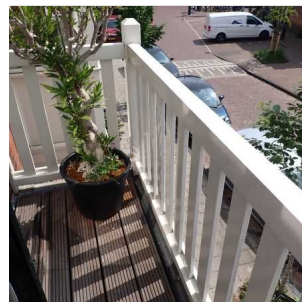
De balustrade, een laag hek of muurtje dat bij een hoogteverschil beveiligt tegen vallen, verkeert in goede conditie. Voor zover visueel waarneembaar zijn er tijdens de keuring geen afwijkingen aan de balustrade geconstateerd.

Beoordeling: **Goed**

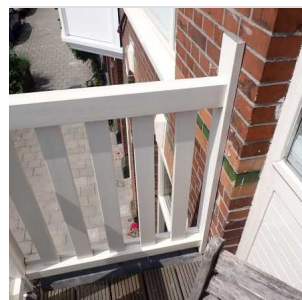
Er is visueel geen houtrot waarneembaar. We merken op dat er houtrot zichtbaar kan worden bij onderhoud of bij het verwijderen van de afwerking.

Beoordeling: **Goed**

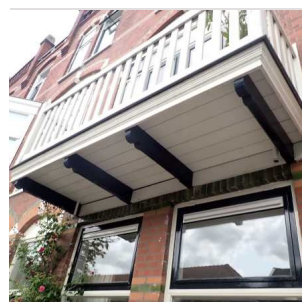
Voor zover visueel waarneembaar zijn er tijdens het visuele onderzoek geen afwijkingen aan dit dragende onderdeel (de dragende constructie) geconstateerd. Dit element verkeert in goede conditie kan functioneren.

Beoordeling: **Goed**

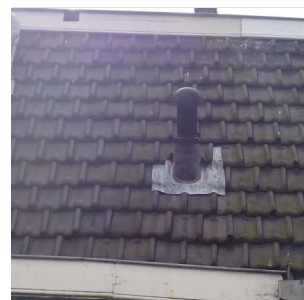
Het dakvlak, de afwerkingen inclusief de bedekking van het hoofdgebouw zijn geïnspecteerd. Hierbij zijn geen gebreken opgemerkt. Het geheel verkeert in een voldoende conditie. Het advies is om jaarlijks de dakbedekking te inspecteren en de bevestiging van eventueel losse onderdelen te herstellen.

Beoordeling: **Goed**

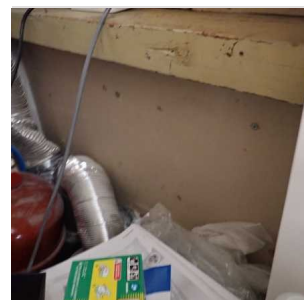
Het dakbeschoot is niet waarneembaar. Er kan geen uitspraak worden gedaan over het toegepaste materiaal en/of de conditie hiervan.

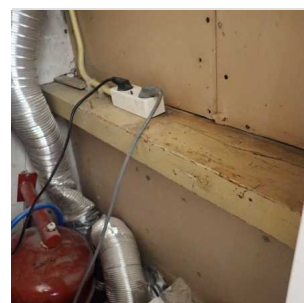
De dakconstructie is geïnspecteerd. Dit betreft een visuele inspectie. De constructie verkeert in een voldoende conditie. Er zijn, voor zover de inspectie aan dit element is uitgevoerd, geen zichtbare gebreken opgemerkt. Het is vanzelf onmogelijk om het hele dakvlak te inspecteren.

Beoordeling: **Goed**

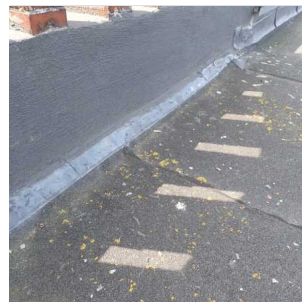
De afwerkingen, de waterkerende voorzieningen zijn geïnspecteerd. Hierbij zijn geen gebreken opgemerkt. Het geheel verkeert in een voldoende conditie.

Beoordeling: **Goed**

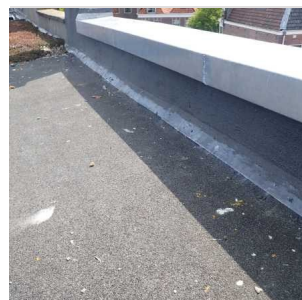
De loodstroken verkeren in een goede conditie. Hier zijn geen gebreken waargenomen. De overlap is voldoende. Het geheel kan functioneren als bedoeld, loodwerk regelmatig controleren, eventueel aankloppen daar waar nodig.

Beoordeling: **Goed**

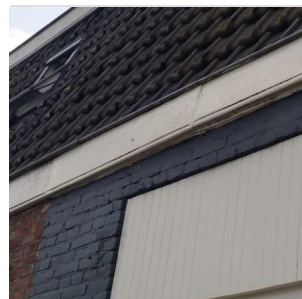
Er zijn geen gebreken aan de overstekken/ boeiboorden aangetroffen. Het geheel verkeert in voldoende conditie en kan functioneren. Uiteraard dient er wel regulier onderhoud te worden uitgevoerd. Dit onderhoud is afhankelijk van de huidige conditie, het materiaal en de kleur.

Beoordeling: **Goed**

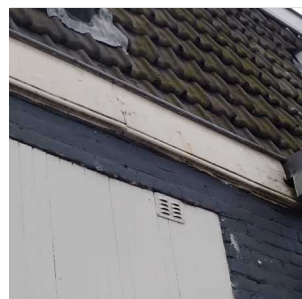
Het schilderwerk behoeft aandacht. Professioneel onderhoud dient te worden uitgevoerd. Met name de gevoelige delen, zoals liggende delen en verbindingen, extra behandelen. Voor zover noodzakelijk inspectie en herstel van gebreken uitvoeren aan zwakke plekken.

1 - 5 jaar: € 405

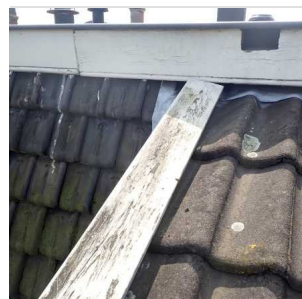
Het schilderwerk behoeft aandacht. Professioneel onderhoud dient te worden uitgevoerd. Met name de gevoelige delen, zoals liggende delen en verbindingen, extra behandelen. Voor zover noodzakelijk inspectie en herstel van gebreken uitvoeren aan zwakke plekken.

direct (3 - 12 mnd): € 135

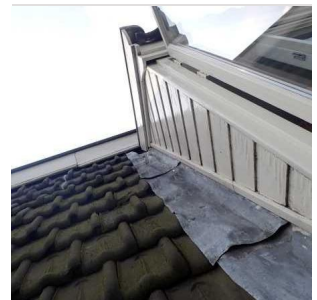
De afwerkingen, de waterkerende voorzieningen zijn geïnspecteerd. Hierbij zijn geen gebreken opgemerkt. Het geheel verkeert in een voldoende conditie.

Beoordeling: **Goed**

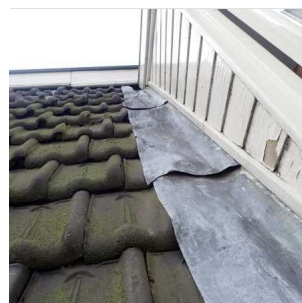
Het lijkt erop dat de ruimtes achter de materialen voldoende zijn geventileerd. Zorg ervoor dat deze voorziening, door het openhouden van de ventilatievoorziening, voldoende blijft functioneren.

Beoordeling: **Goed**

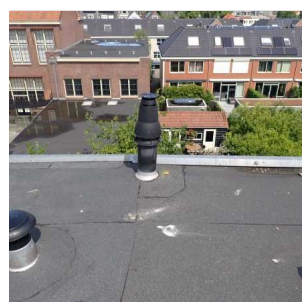
Voor zover visueel waarneembaar zijn er tijdens de keuring geen afwijkingen aan deze doorvoer geconstateerd. Deze doorvoer verkeert in goede conditie en kan functioneren. Het model van de dakdoorvoer en daarmee de aansluitingen met het dak zijn voldoende op elkaar afgestemd, de aansluitingen tussen doorvoer en dakbedekking is voldoende.

Beoordeling: **Goed**

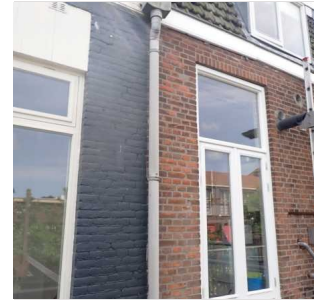
Voor zover visueel waarneembaar zijn er tijdens de keuring geen afwijkingen aan dit onderdeel geconstateerd. De hemelwaterafvoeren verkeren in een goede / voldoende conditie. De bevestigingen en de afwatering is voldoende. Het geheel kan functioneren als bedoeld.

Beoordeling: **Goed**

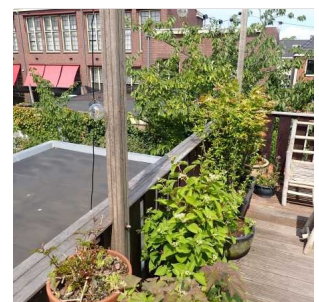
Er is visueel geen houtrot waarneembaar. We merken op dat er houtrot zichtbaar kan worden bij onderhoud of bij het verwijderen van de afwerking.

Beoordeling: **Goed**

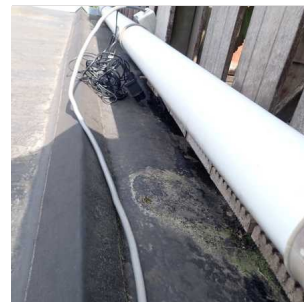
Voor zover visueel waarneembaar zijn er tijdens de keuring geen afwijkingen aan dit onderdeel van de vloer van het dakterras geconstateerd. Dit onderdeel / voorziening verkeert in goede conditie en kan functioneren.

Beoordeling: **Goed**

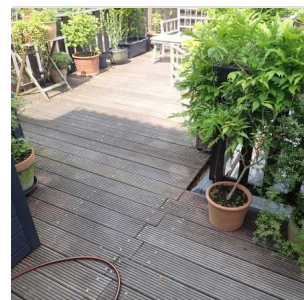
Voor zover visueel waarneembaar zijn er tijdens de keuring geen afwijkingen aan dit onderdeel van de vloer van het dakterras geconstateerd. Dit onderdeel / voorziening verkeert in goede conditie en kan functioneren.

Beoordeling: **Goed**

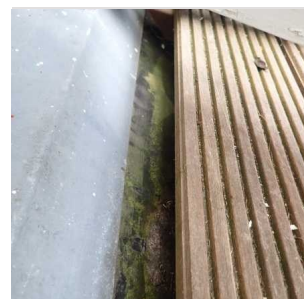
De houten vloerafwerking van het dakterras verkeert in een goede conditie. Er is voor zover zichtbaar, geen houtrot aanwezig. Regulier onderhoud uitvoeren om het geheel in goede conditie te behouden is noodzakelijk.

Beoordeling: **Goed**

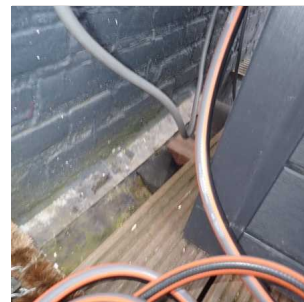
De loodstroken verkeren in een voldoende conditie. Hier zijn geen gebreken waargenomen. De overlap is voldoende. Het materiaal is van voldoende dikte. Het geheel kan functioneren als bedoeld, loodwerk regelmatig controleren, eventueel aankloppen daar waar nodig.

Beoordeling: **Goed**

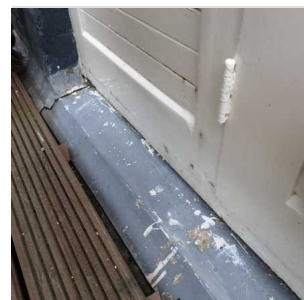
De afwerkingen, de waterkerende voorzieningen zijn geïnspecteerd. Hierbij zijn geen gebreken opgemerkt. Het geheel verkeert in een voldoende conditie.

Beoordeling: **Goed**

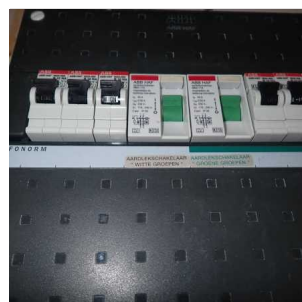
Voor zover visueel waarneembaar zijn er tijdens de keuring geen afwijkingen aan de aardlekschakelaar geconstateerd. Dit onderdeel / voorziening verkeert in goede conditie en kan functioneren.

Beoordeling: **Goed**

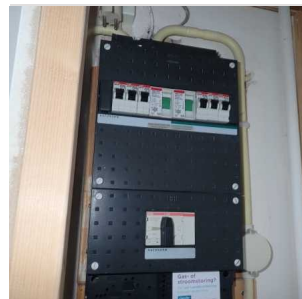
Beoordeling: **Goed**

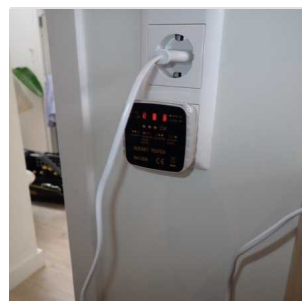
Voor zover visueel waarneembaar zijn er tijdens de keuring geen afwijkingen aan de randaarding geconstateerd.

Beoordeling: **Goed**

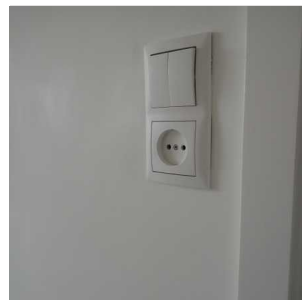
Voor zover visueel waarneembaar zijn er tijdens de keuring geen afwijkingen aan het systeem geconstateerd. De wandcontactdozen en het schakelmateriaal verkeren in een goede conditie.

Beoordeling: **Goed**

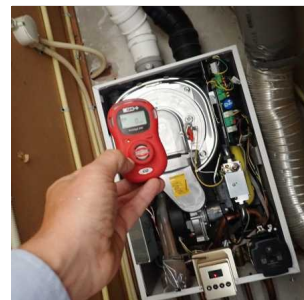
Er is, gedurende het onderzoek, ook een CO meting uitgevoerd. Gedurende deze meting zijn er geen verhoogde waardes gemeten. Koolmonoxide wordt ook wel de "onzichtbare moordenaar" genoemd omdat het een volledig kleur, smaak en reukloos gas is, wat inhoudt dat men het niet kan zien, proeven of ruiken.

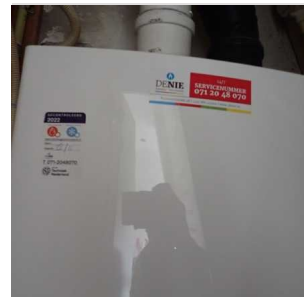
Beoordeling: **Onvoldoende**

#### Situatie rookgasafvoer

Er zijn gebreken aan de bevestiging en/of er is foutief materiaal gebruikt en/of er ontbreken zaken rondom de rookgasafvoer en/of luchttoevoer. Dit is een verhoogd risico voor de veiligheid en gezondheid.

De gehele installatie dient door een gecertificeerd installateur gecontroleerd te worden en indien nodig hersteld. Dit dient uitgevoerd te worden conform de normen van de Gasketelwet. De uiteindelijke kosten kunnen afwijken door mogelijke aanwezigheid van overige gebreken.

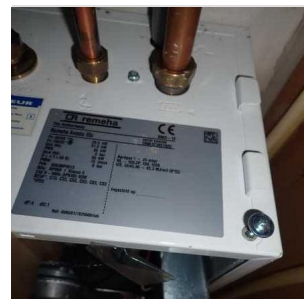
De warmteopwekker is ca. 6 jaar en heeft zijn technische levensduur (van ca. 15 jaar) nog niet bereikt. Deze kan met regulier onderhoud nog wel even mee.

Beoordeling: **Goed**

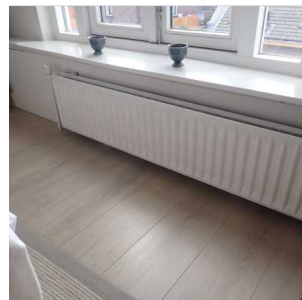
### De conditie van de radiatoren

Voor zover visueel waarneembaar zijn er tijdens de keuring geen afwijkingen aan het systeem geconstateerd. Dit onderdeel / voorziening verkeert in goede conditie en kan functioneren.

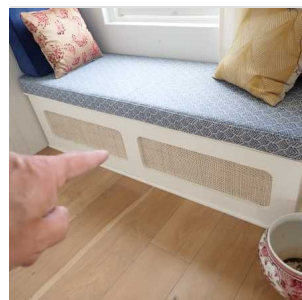
### Aanwezige betimmering

In verband met de betimmering(en) om de radiator(en) is er maar een beperkt onderzoek aan deze afgiftebronnen en onderdelen uitgevoerd.

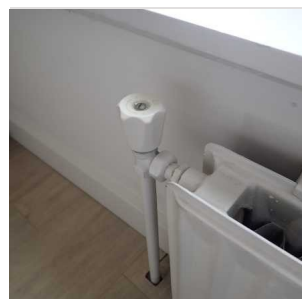
### Afsluiters

De afsluiters verkeren, voor zover deze zijn geïnspecteerd, in een voldoende conditie. Geen bijzonderheden aangetroffen.

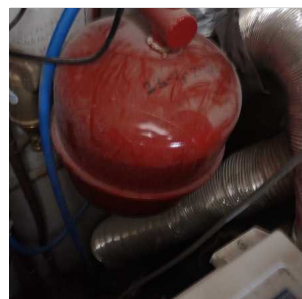
### Conditie expansievat

Voor zover visueel waarneembaar zijn er tijdens de keuring geen afwijkingen aan het expansievat geconstateerd. Dit onderdeel / voorziening verkeert in goede conditie en kan functioneren.

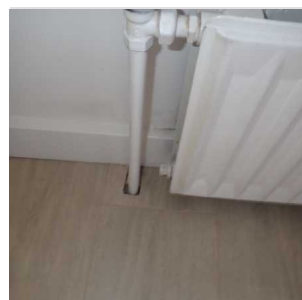
Voor zover visueel waarneembaar zijn er tijdens de keuring geen afwijkingen aan het leidingwerk geconstateerd. Dit onderdeel verkeert in goede conditie en kan functioneren. Het leidingwerk is voldoende gebeugeld. Let op dat dit bij eventuele aanpassingen van het systeem ook zo blijft.

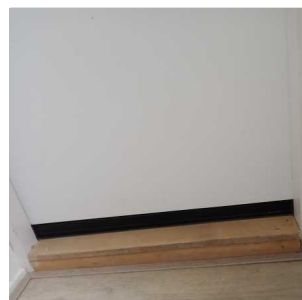
### Aanbrengen van ventilatieopening in de deur

Beoordeling: **Voldoende**

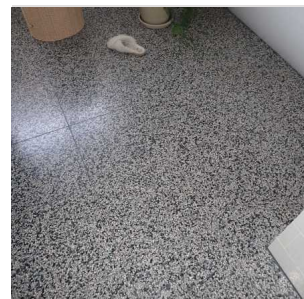
Voor zover visueel waarneembaar zijn er tijdens de keuring geen afwijkingen aan de vloer en afwerking geconstateerd. Dit onderdeel / voorziening verkeert in goede conditie en kan functioneren

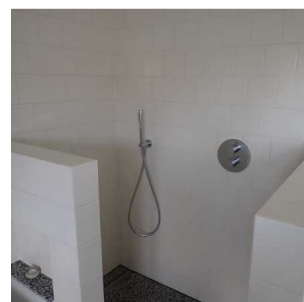
Voor zover visueel waarneembaar zijn er tijdens de keuring geen afwijkingen aan de wanden en afwerking geconstateerd. Dit onderdeel / voorziening verkeert in goede conditie en kan functioneren

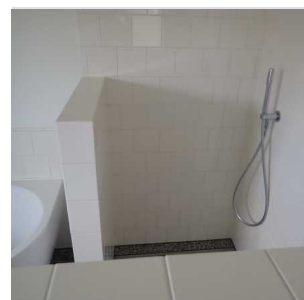
Deze is op enkele plaatsen gecontroleerd op bevestiging. De afwerking zit voldoende vast. De hechting is voldoende.

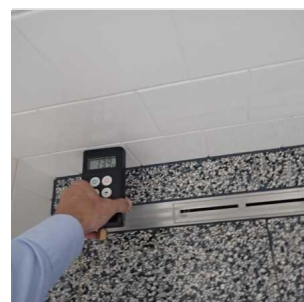
Voor zover visueel waarneembaar zijn er tijdens de keuring geen afwijkingen aan het kitwerk geconstateerd. Dit onderdeel / voorziening verkeert in goede conditie en kan functioneren

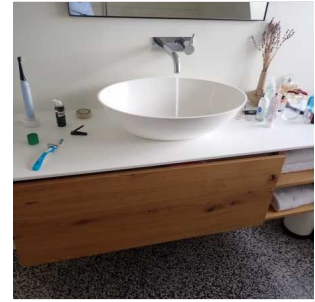
Voor zover visueel waarneembaar zijn er tijdens de keuring geen afwijkingen aan de wasbak geconstateerd. Dit onderdeel / voorziening verkeert in goede conditie en kan functioneren.

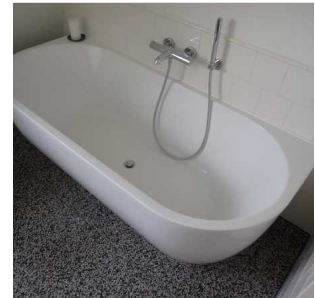
Voor zover visueel waarneembaar zijn er tijdens de keuring geen afwijkingen aan het bad geconstateerd. Dit onderdeel / voorziening verkeert in goede conditie en kan functioneren.

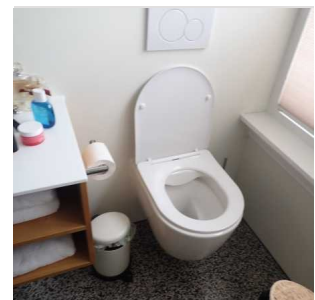
Voor zover visueel waarneembaar zijn er tijdens de keuring geen afwijkingen aan de toiletpot geconstateerd. Dit onderdeel / voorziening verkeert in goede conditie en kan functioneren.

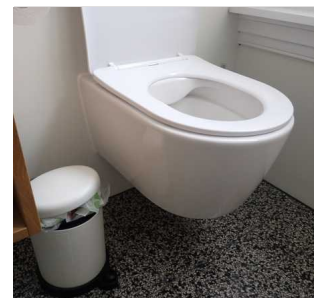
Er zijn geen gebreken aan de montage van de toiletpot geconstateerd. Het geheel kan voldoende functioneren. Bij hangende toiletpotten regelmatig de ophanging en de afdichting controleren. Bij staande toiletpotten de afdichting aan de onder en achterzijde regelmatig controleren.

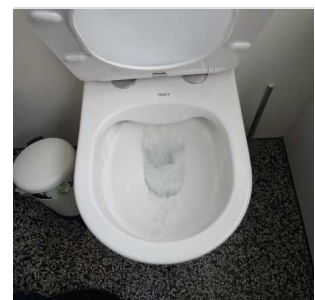
Tijdens de controle aan het toilet is mede gecontroleerd of het water vlot wegspoelt en niet 'blijft hangen'. Eventuele vertragingen in het afvoeren van dit afvalwater kunnen een indicatie zijn dat er (beginnende) rioolproblemen zijn. In dit geval is er bij deze controle geen probleem opgemerkt. De doorspoeling verloopt vlot en 'soepel'.

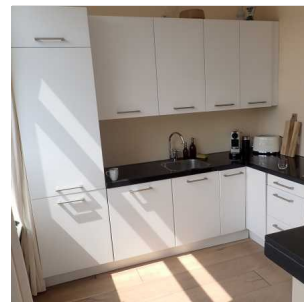
Voor zover visueel waarneembaar zijn er tijdens de keuring geen afwijkingen aan keukenblok geconstateerd. Dit onderdeel en/of deze voorziening verkeert in goede conditie en kan functioneren.

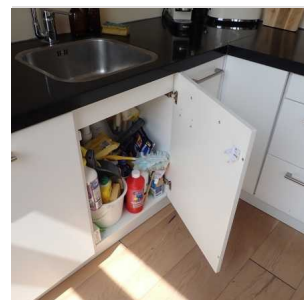
Het hang- en sluitwerk van de keukenkastdeuren verkeert in een voldoende conditie. Het geheel kan goed functioneren. Er zijn geen gebreken.

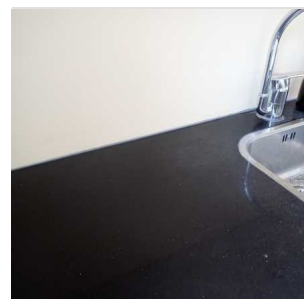
De kitafwerkingen m.b.t. de wasbak en/of het werkblad dienen naadloos op elkaar en op de wanden aan te sluiten en/of in elk geval dient de aansluiting tussen deze elementen waterdicht te zijn. In dit geval zijn er geen gebreken aangetroffen.

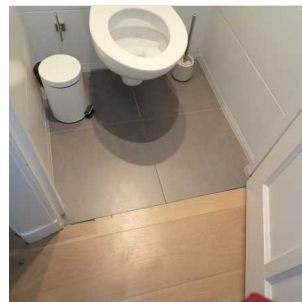
De afwerking van de vloer in het toilet verkeert in een voldoende conditie. Er zijn geen bijzonderheden aangetroffen. De afwerking lijkt voldoende te kunnen functioneren en is voldoende waterdicht.

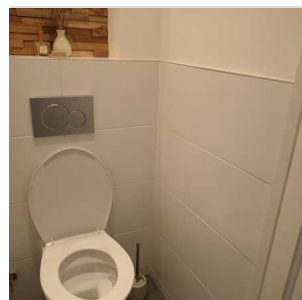
De afwerking van de wand in het toilet verkeert in een voldoende conditie. Er zijn geen bijzonderheden aangetroffen. De afwerking lijkt voldoende te kunnen functioneren en is voldoende waterdicht.

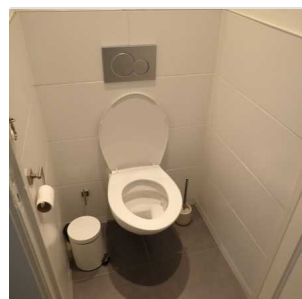
Het toilet en de aanwezige voorzieningen zijn visueel gecontroleerd op gebreken. Het toilet verkeert in een goede conditie, en kan behoudens het reguliere onderhoud aan de waterkerende afdichtingen goed functioneren.

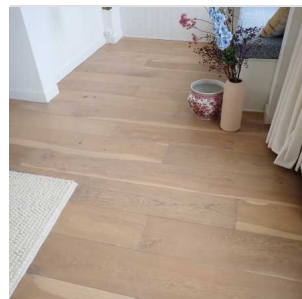
De vloer is, voor zover visueel waarneembaar, vlak en stabiel. Er zijn vanaf de bovenzijde geen bijzonderheden aan de vloer aangetroffen. Er zijn geen metingen verricht, de vlakheid is visueel beoordeeld.

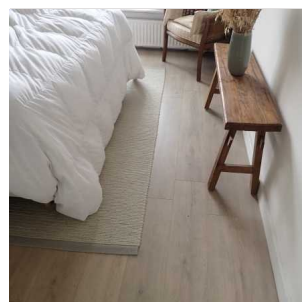
De vloer is, voor zover visueel waarneembaar, vlak en stabiel. Er zijn vanaf de bovenzijde geen bijzonderheden aan de vloer aangetroffen. Er zijn geen metingen verricht, de vlakheid is visueel beoordeeld.

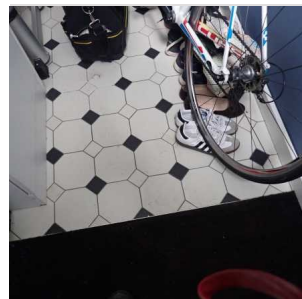
De vloer is, voor zover visueel waarneembaar, vlak en stabiel. Er zijn vanaf de bovenzijde geen bijzonderheden aan de vloer aangetroffen. Er zijn geen metingen verricht, de vlakheid is visueel beoordeeld.

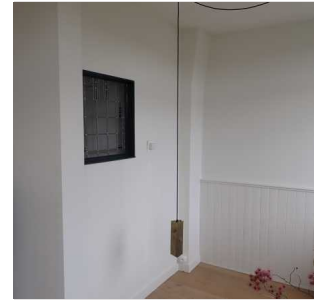
Op enkele plaatsen is, indien dat mogelijk was, het stucwerk beklopt en is vastgesteld dat de hechting voldoende is. Voor zover er waargenomen kan worden tijdens de inspectie verkeert het geheel in technisch voldoende conditie.

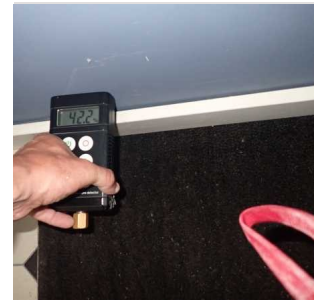
#### Vocht in wanden

Er is vocht aanwezig in de wanden. Het vocht kan wellicht op verschillende manieren (preventief) worden bestreden. Om te komen tot een totaal herstelplan is vervolg inspectie (indien aanbevolen) noodzakelijk. Het oplossen van dergelijke problemen kan kostbaar zijn. Laat u hierover goed informeren. De kosten van een nader onderzoek zijn afhankelijk van het soort onderzoek.

Beoordeling: **Onvoldoende**

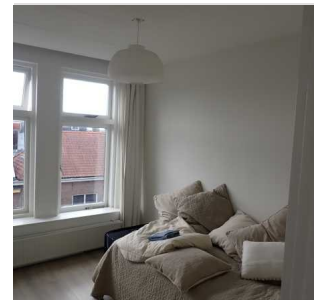
De wanden zijn, daar waar een wandafwerking aanwezig is, niet geïnspecteerd. Voorzetwanden worden veelal aangebracht om scheurvorming en/of vochtproblemen aan het zicht te onttrekken. Er kunnen geen uitspraken gedaan worden over de conditie van het stucwerk, het achterliggende metselwerk, vochtdoorslag en dergelijke.

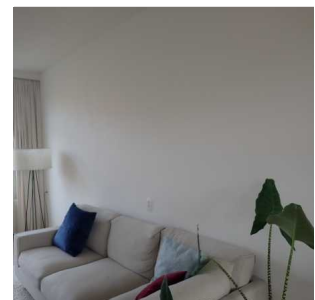
Voor zover visueel waarneembaar zijn er tijdens de keuring geen afwijkingen aan de plafonds geconstateerd. Dit onderdeel / voorziening verkeert in goede conditie en kan functioneren.

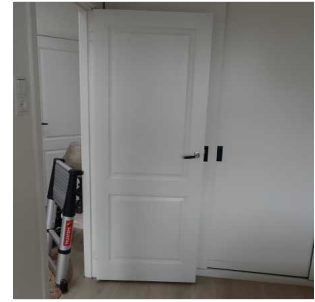
Voor zover visueel waarneembaar zijn er tijdens de keuring geen afwijkingen aan de kozijnen geconstateerd. Dit onderdeel / voorziening verkeert in goede conditie en kan functioneren.

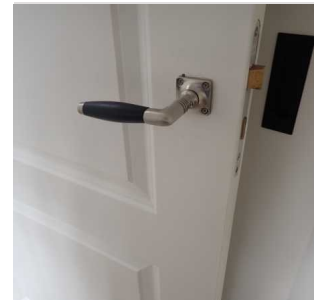
Het hang- en sluitwerk functioneert voldoende. Regulier onderhoud dient op termijn te worden uitgevoerd.

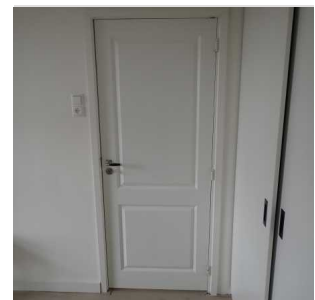
De binnenkozijnen, ramen, deuren en het schilderwerk verkeren in een voldoende conditie. Regulier onderhoud aan schilderwerk dient op termijn te worden uitgevoerd.
