Bouwkundig

Rapport

van het bouwkundig onderzoek
uitgevoerd aan:

**Hansenstraat 65
2316 BE Leiden**

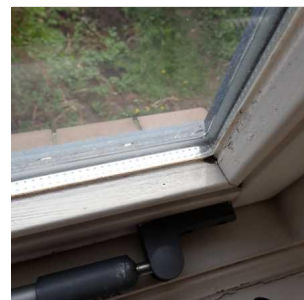
De aanwezige beglazing is gecontroleerd op lekkage en breuk, dit is niet opgemerkt. De beglazing verkeert in een goede conditie, er zijn geen gebreken opgemerkt. Het geheel kan functioneren.

Beoordeling: **Goed**

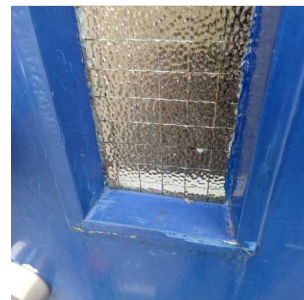
Enkelglas

De aanwezige beglazing is gecontroleerd op lekkage en breuk, dit is niet opgemerkt. De beglazing verkeert in een goede conditie, er zijn geen gebreken opgemerkt. Het geheel kan functioneren.

Beoordeling: **Goed**

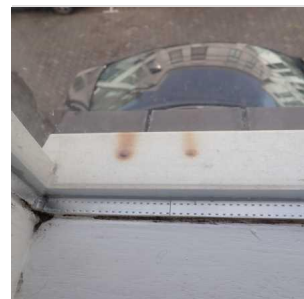
Kozijnen - Schilderwerk

Het schilderwerk behoeft aandacht. Professioneel onderhoud dient te worden uitgevoerd. Met name de gevoelige delen, zoals liggende delen en verbindingen, extra behandelen. Voor zover noodzakelijk inspectie en herstel van gebreken uitvoeren aan zwakke plekken.

Beoordeling: **Onvoldoende**

direct (3 - 12 mnd): € 250

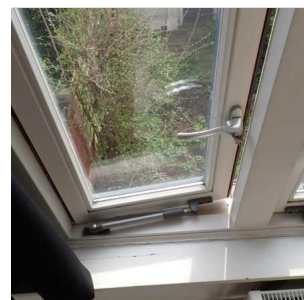
Hout (kozijn)

Het hang- en sluitwerk is gecontroleerd. Het materiaal functioneert prima en is goed onderhouden. Regulier onderhoud dient jaarlijks uitgevoerd te worden.

Beoordeling: **Goed**

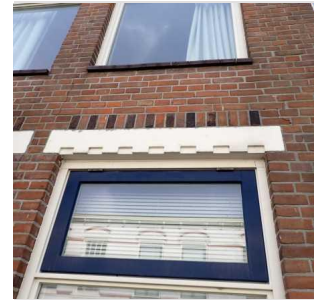
Voor zover visueel waarneembaar zijn er tijdens de keuring geen afwijkingen aan dit constructieve onderdeel geconstateerd. Dit element verkeert in goede conditie kan functioneren.

Beoordeling: **Goed**

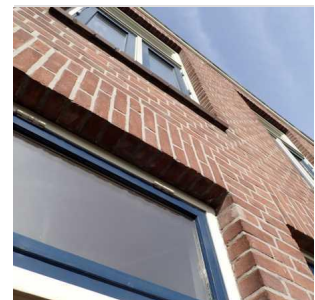
Metselwerk

Conditie rollagen & lateien

Voor zover visueel waarneembaar zijn er tijdens de keuring geen afwijkingen aan dit constructieve onderdeel geconstateerd. Dit element verkeert in goede conditie kan functioneren.

Beoordeling: **Goed**

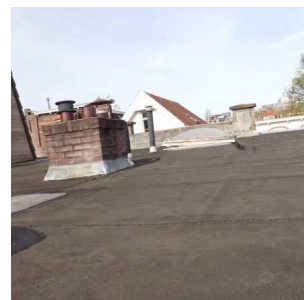
Voor zover visueel waarneembaar zijn er tijdens de keuring geen afwijkingen aan deze doorvoer geconstateerd. Deze doorvoer verkeert in goede conditie en kan functioneren. Het model van de dakdoorvoer en daarmee de aansluitingen met het dak zijn voldoende op elkaar afgestemd, de aansluitingen tussen doorvoer en dakpan is voldoende.

Beoordeling: **Goed**

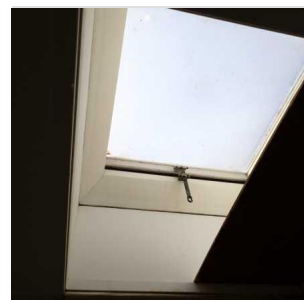
Dakopening - Lichtkoepel

Voor zover visueel waarneembaar zijn er tijdens de keuring geen afwijkingen aan deze lichtkoepel geconstateerd. Dit onderdeel / voorziening verkeert in goede conditie en kan functioneren.

Beoordeling: **Goed**

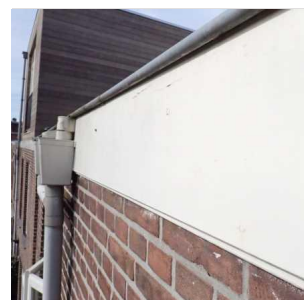
Hemelwaterafvoeren

Voor zover visueel waarneembaar zijn er tijdens de keuring geen afwijkingen aan dit onderdeel geconstateerd. De hemelwaterafvoeren verkeren in een goede/voldoende conditie. De bevestigingen en de afwatering is voldoende. Het geheel kan functioneren als bedoeld.

Beoordeling: **Goed**

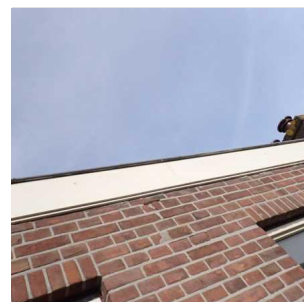
Overstek / boeiboorden

Er zijn geen gebreken aan de overstekken/ boeiboorden aangetroffen. Het geheel verkeert in voldoende conditie en kan functioneren. Uiteraard dient er wel regulier onderhoud te worden uitgevoerd. Dit onderhoud is afhankelijk van de huidige conditie, het materiaal en de kleur.

Beoordeling: **Goed**

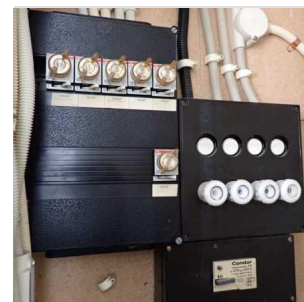
Elektra - Groepenkast

Beoordeling: **Voldoende**

1 - 5 jaar: € 1.200

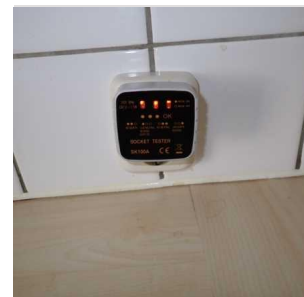
Elektra - Randaarding

Voor zover visueel waarneembaar zijn er tijdens de keuring geen afwijkingen aan de randaarding geconstateerd.

Beoordeling: **Goed**

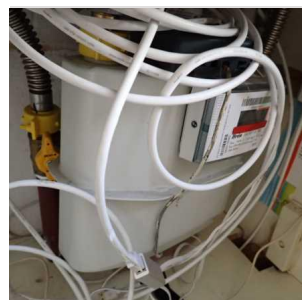
Er zijn geen gebreken aan het gassysteem aangetroffen. De beoordeling is beperkt, maar wordt, voor zover zichtbaar, zo zorgvuldig mogelijk uitgevoerd. De gasinstallatie wordt visueel geïnspecteerd en dus niet gekeurd.

Beoordeling: **Goed**

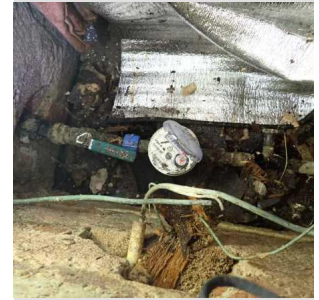
Enkele tappunten zijn gecontroleerd. De hoeveelheid waterafgifte is voldoende. Het gehele systeem functioneert voldoende. Er zijn geen bijzonderheden aangetroffen.

Beoordeling: **Goed**

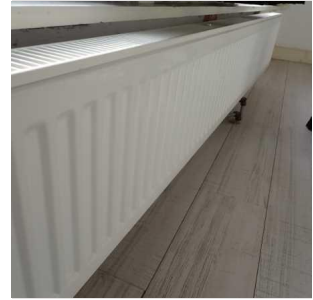
Voor zover visueel waarneembaar zijn er tijdens de keuring geen afwijkingen aan het systeem geconstateerd. Dit onderdeel / voorziening verkeert in goede conditie en kan functioneren.

Beoordeling: **Goed**

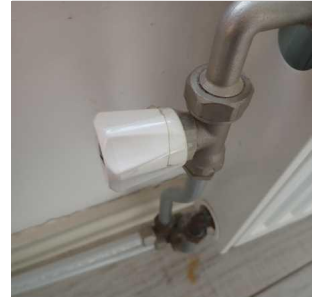
Afsluiters

De afsluiters verkeren, voor zover deze zijn geïnspecteerd, in een voldoende conditie. Geen bijzonderheden aangetroffen.

Beoordeling: **Goed**

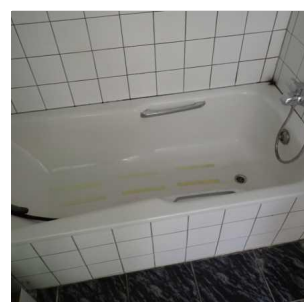
Voor zover visueel waarneembaar zijn er tijdens de keuring geen afwijkingen aan het bad geconstateerd. Dit onderdeel / voorziening verkeert in goede conditie en kan functioneren.

Beoordeling: **Goed**

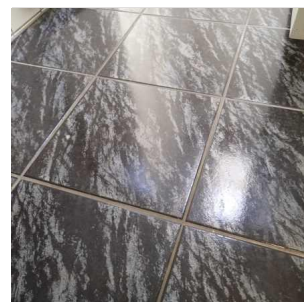
Voor zover visueel waarneembaar zijn er tijdens de keuring geen afwijkingen aan de vloer en afwerking geconstateerd. Dit onderdeel / voorziening verkeert in goede conditie en kan functioneren

Beoordeling: **Goed**

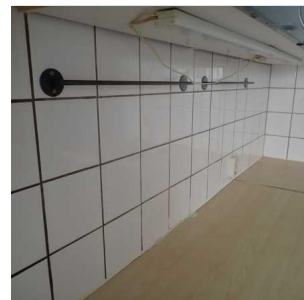
Gescheurd tegelwerk aanwezig

Beoordeling: **Onvoldoende**

direct (3 - 12 mnd): € 220

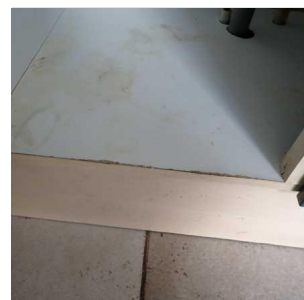
Begane grond

Schade door vocht

Beoordeling: **Onvoldoende**

direct (3 - 12 mnd): € 220

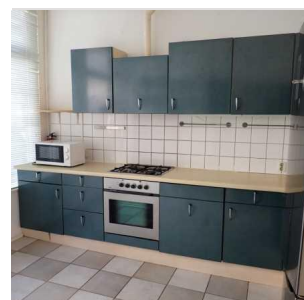
Keuken - Overige voorzieningen

Voor zover visueel waarneembaar zijn er tijdens de keuring geen afwijkingen aan dit onderdeel geconstateerd. Dit onderdeel / voorziening verkeert in goede conditie en kan functioneren

Beoordeling: **Goed**

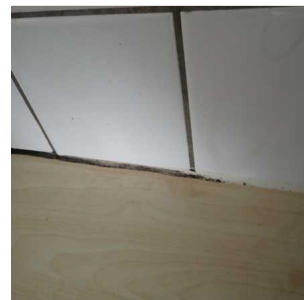
Keuken - Wand

Voor zover visueel waarneembaar zijn er tijdens de keuring geen afwijkingen aan dit onderdeel geconstateerd. Dit onderdeel / voorziening verkeert in goede conditie en kan functioneren

Beoordeling: **Goed**

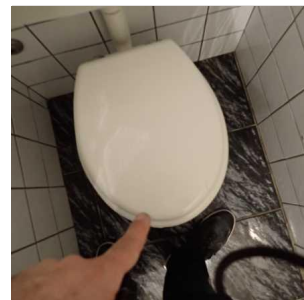
Begane grond - Tegelwerk

Beoordeling: **Voldoende**

1 - 5 jaar: € 95

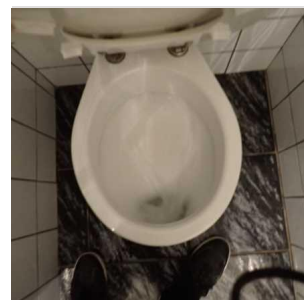
Begane grond

Tijdens de controle aan het toilet is mede gecontroleerd of het water vlot wegspoelt en niet 'blijft hangen'. Eventuele vertragingen in het afvoeren van dit afvalwater kunnen een indicatie zijn dat er (beginnende) rioolproblemen zijn. In dit geval is er bij deze controle geen probleem opgemerkt. De doorspoeling verloopt vlot en 'soepel'.

Beoordeling: **Goed**

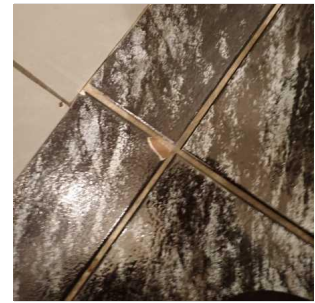
Toilet - Vloer

Beoordeling: **Voldoende**

1 - 5 jaar: € 120

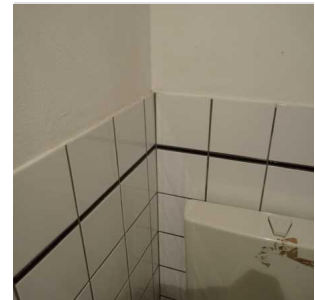
Toilet - Wanden

Voor zover visueel waarneembaar zijn er tijdens de keuring geen afwijkingen aan de wanden en de afwerking geconstateerd. Deze is op enkele plaatsen gecontroleerd op bevestiging. De afwerking zit voldoende vast. De hechting is voldoende. Dit onderdeel / voorziening verkeert in goede conditie en kan functioneren.

Beoordeling: **Goed**

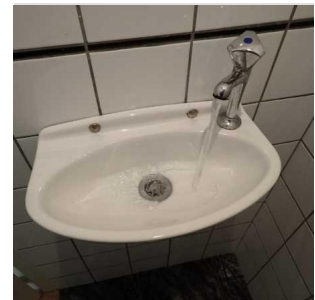
Toilet - Wasbak

Beoordeling: **Onvoldoende**

direct (3 - 12 mnd): € 95

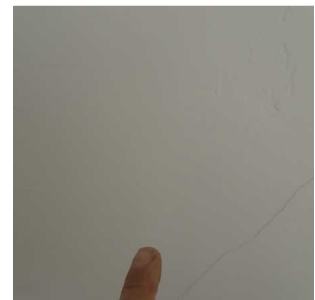
Interieur algemeen

Het stucwerk in het object is gedateerd. Aangenomen mag worden dat er scheurvorming en losse plekken aanwezig zijn in deze afwerking die visueel niet waarneembaar zijn.

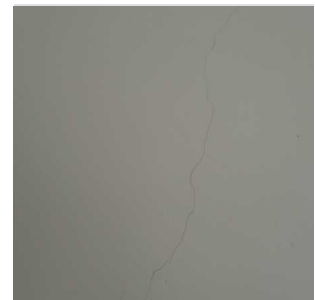
Interieur algemeen

In de wanden is scheurvorming aanwezig. De vermoedelijke oorzaak hiervan is een natuurlijke werking en zetting van de materialen. Dit heeft dus geen constructieve betekenis. De gebreken aan de wand en de afwerking kunnen worden hersteld conform het bestaande werk.

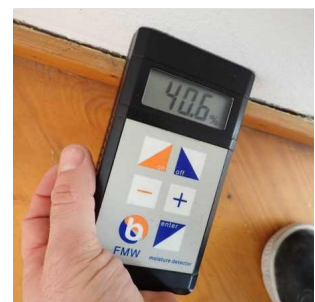
Interieur algemeen

Er is vocht aanwezig in de wanden. Het vocht kan wellicht op verschillende manieren (preventief) worden bestreden. Om te komen tot een totaal herstelplan is vervolg inspectie (indien aanbevolen) noodzakelijk. Het oplossen van dergelijke problemen kan kostbaar zijn. Laat u hierover goed informeren. De kosten van een nader onderzoek zijn afhankelijk van het soort onderzoek.

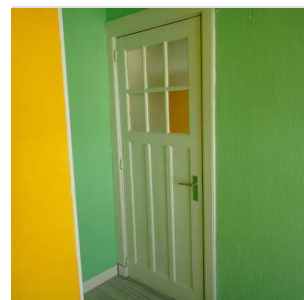
Voor zover visueel waarneembaar zijn er tijdens de keuring geen afwijkingen aan de kozijnen geconstateerd. Dit onderdeel / voorziening verkeert in goede conditie en kan functioneren.

Beoordeling: **Goed**

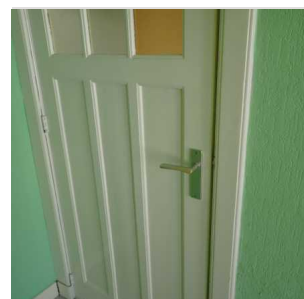
Interieur algemeen

Het hang- en sluitwerk functioneert voldoende. Regulier onderhoud dient op termijn te worden uitgevoerd.

Beoordeling: **Goed**

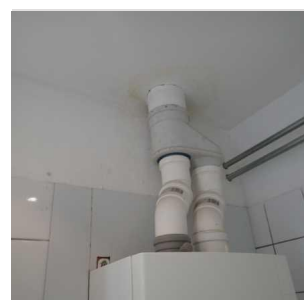
Er zijn oude lekkage plekken waarneembaar. Esthetisch herstel conform de bestaande afwerking kan worden uitgevoerd. Oude of actieve lekkages kunnen de oorzaak zijn van tijdens de inspectie onzichtbare aantasting van het materiaal. Bij oude sporen van lekkage kan er reeds schade aanwezig zijn.

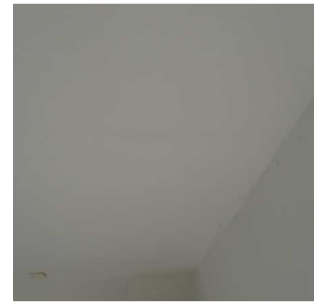
Interieur algemeen - Stucwerk

Incidenteel is scheurvorming in het plafond aanwezig. Dit kan het gevolg zijn van velerlei oorzaken, zoals thermische werking, ouderdom, gebruik van verkeerde materialen of hechtmiddelen. De gebreken kunnen esthetisch worden hersteld.

Beoordeling: **Voldoende**

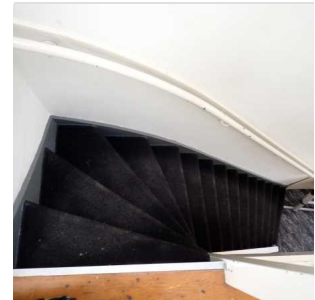
Trappen - Trappen en leuningen

Voor zover visueel waarneembaar zijn er tijdens de keuring geen afwijkingen aan de trappen en leuning geconstateerd. Dit onderdeel / voorziening verkeert in goede conditie en kan functioneren.

Beoordeling: **Goed**

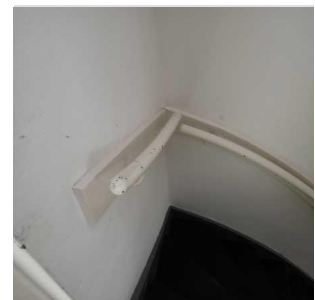
Interieur algemeen - Hout

De balustrade / trapleuning is gecontroleerd op stabiliteit en veiligheid. Hieraan zijn geen gebreken geconstateerd. Het geheel kan goed en veilig functioneren.

Beoordeling: **Goed**

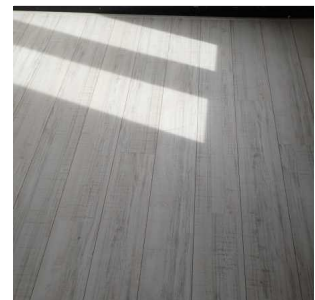
1e Verdieping - Hout

Vlakheid van de vloer

Het is visueel waarneembaar dat een deel van de vloer is verzakt. De oorzaak hiervan is niet geheel duidelijk. De voornoemde gebreken zijn niet van een dermate ernstige aard, dat er problemen worden verwacht. Deze situatie kan worden gehandhaafd.

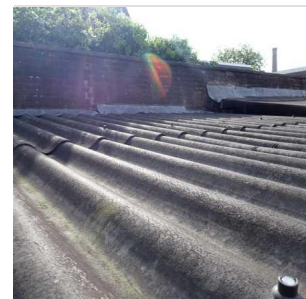
Daken - Dakconstructie

Hout

De dakconstructie is geïnspecteerd. Dit betreft een visuele inspectie. De constructie verkeert in een voldoende conditie. Er zijn, voor zover de inspectie aan dit element is uitgevoerd, geen zichtbare gebreken opgemerkt.

Beoordeling: **Goed**

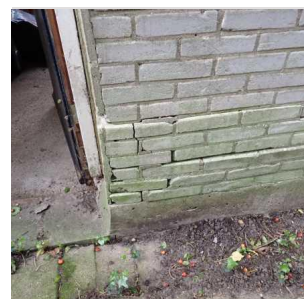
Conditie van het voegwerk

Het voegwerk verkeert, voor zover zichtbaar, in een voldoende en goede conditie. Er zijn geen gebreken opgemerkt.
