# Bouwkundig Rapport

**Franchimontlaan 13  
2313 RW Leiden**

Op 16 juni 2025 heb ik een bouwkundig onderzoek uitgevoerd aan de Franchimontlaan 13. Dat heb ik met veel genoegen en naar beste kunnen en weten gedaan. De resultaten van mijn bevindingen en adviezen vindt u terug in dit volledige bouwkundige rapport. Deze voldoet aan de NTA 8060:2021. Dit is de norm die een eenduidige methodiek beschrijft om de bouwkundige staat vast te leggen.

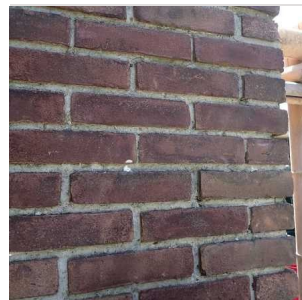
Het voegwerk verkeert deels in een matige tot onvoldoende conditie. Er zijn meerdere gebreken opgemerkt. De technische levensduur van de voeg is aan het verstrijken. De gebreken dienen te worden hersteld.

Beoordeling: **Onvoldoende**

direct (3 - 12 mnd): € 225

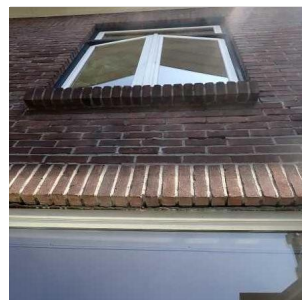
#### Metselwerk

Het metselwerk boven het kozijn dat als latei en dragende constructie fungeert, vertoont gebreken die hersteld dienen te worden om de stabiliteit te waarborgen.

Beoordeling: **Onvoldoende**

direct (3 - 12 mnd): € 1.120

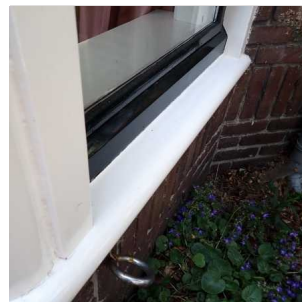
Voor zover visueel waarneembaar zijn er tijdens de inspectie geen afwijkingen aan de waterkerende voorziening geconstateerd. Dit onderdeel / voorziening verkeert in goede conditie en kan functioneren.

Beoordeling: **Goed**

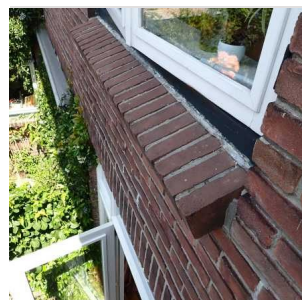
Voor zover visueel waarneembaar zijn er tijdens de inspectie geen afwijkingen aan de waterkerende voorziening geconstateerd. Dit onderdeel / voorziening verkeert in goede conditie en kan functioneren.

Beoordeling: **Goed**

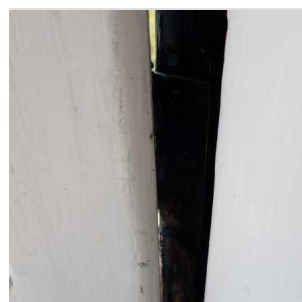
Het hang en sluitwerk is gecontroleerd. Het materiaal functioneert prima en is goed onderhouden. Regulier onderhoud dient jaarlijks uitgevoerd te worden.

Beoordeling: **Goed**

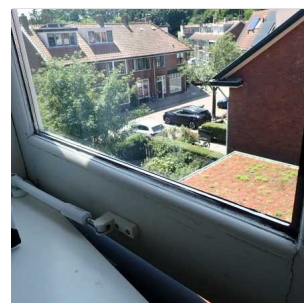
De aanwezige beglazing is gecontroleerd op lekkage en breuk, dit is niet opgemerkt. De beglazing verkeert in een goede conditie, er zijn geen gebreken opgemerkt. Het geheel kan functioneren.

Beoordeling: **Goed**

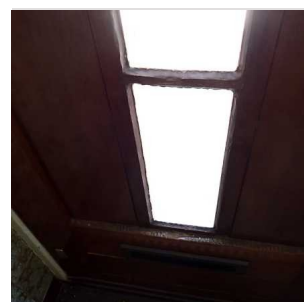
De aanwezige beglazing is gecontroleerd op lekkage en breuk, dit is niet opgemerkt. De beglazing verkeert in een goede conditie, er zijn geen gebreken opgemerkt. Het geheel kan functioneren.

Beoordeling: **Goed**

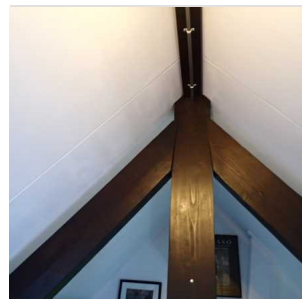
De dakconstructie is geïnspecteerd. Dit betreft een visuele inspectie. De constructie verkeert in een voldoende conditie. Er zijn, voor zover de inspectie aan dit element is uitgevoerd, geen zichtbare gebreken opgemerkt. Het is vanzelf onmogelijk om het hele dakvlak te inspecteren.

Beoordeling: **Goed**

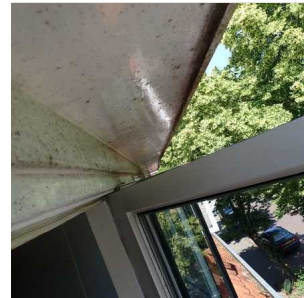
Het lijkt erop dat de ruimtes achter het materiaal onvoldoende of matig zijn geventileerd. Dit zou in de constructie kunnen leiden tot condensvorming met mogelijk gebreken tot gevolg. Visueel is dit ten tijde van de inspectie niet waar te nemen, ook is hier geen zekerheid over te geven. Preventief kan deze ventilatie alsnog en eenvoudig worden aangebracht middels het boren van gaten en plaatsen van roostertjes.

Beoordeling: **Onvoldoende**

direct (3 - 12 mnd): € 160

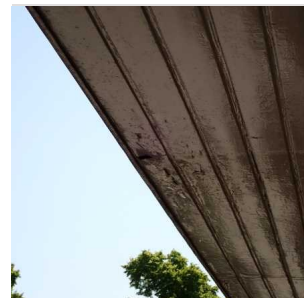
Het schilderwerk behoeft aandacht. Professioneel onderhoud dient te worden uitgevoerd. Met name de gevoelige delen, zoals liggende delen en verbindingen, extra behandelen. Voor zover noodzakelijk inspectie en herstel van gebreken uitvoeren aan zwakke plekken.

Beoordeling: **Onvoldoende**

direct (3 - 12 mnd): € 1.260

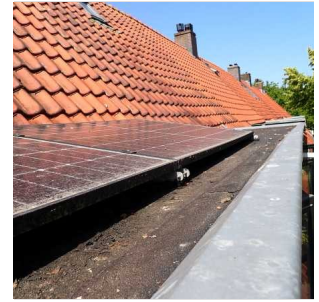
De dakbedekking van het dak en de randafwerking verkeren in een voldoende conditie. Het geheel is uitsluitend visueel geïnspecteerd. Hierbij zijn geen gebreken opgemerkt. Advies: regelmatig vuil en blad verwijderen. Tevens jaarlijks inspectie op gebreken uitvoeren.

Beoordeling: **Goed**

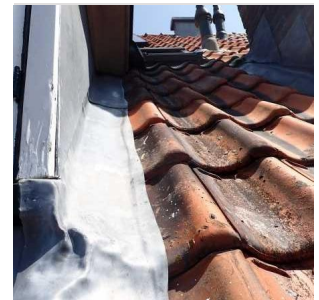
De loodstroken verkeren in een voldoende conditie. Hier zijn geen gebreken waargenomen. De overlap is voldoende. Het materiaal is van voldoende dikte. Het geheel kan functioneren als bedoeld. Controleer het loodwerk regelmatig en eventueel aankloppen daar waar nodig.

Beoordeling: **Goed**

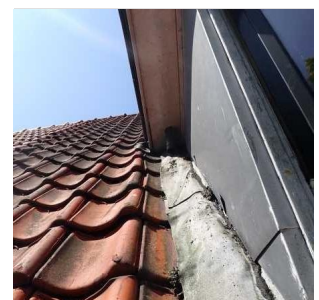
Er zijn geen gebreken aan de zijwangen van de dakkapel aangetroffen. Deze voorziening is in verband met de hoogte beperkt en alleen visueel (met hulpmiddelen) geïnspecteerd.

Beoordeling: **Goed**

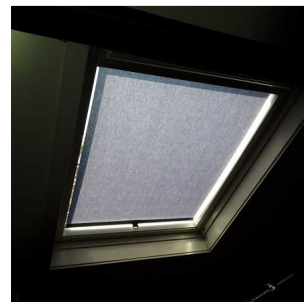
Voor zover visueel waarneembaar zijn er tijdens de keuring geen afwijkingen aan deze dakopening en/of onderdelen geconstateerd. Dit onderdeel en de voorzieningen verkeren in goede conditie en kan voldoende functioneren. Het lood- en zinkwerk aan de buitenzijde is, voor zover als mogelijk, gecontroleerd. De waterafvloeiing is in orde. Let op dat dit ook voldoende blijft om lekkages e.d. te voorkomen.

Beoordeling: **Goed**

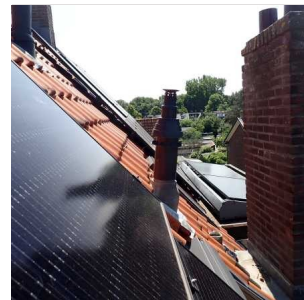
Voor zover visueel waarneembaar zijn er tijdens de keuring geen afwijkingen aan deze doorvoer geconstateerd. Deze doorvoer verkeert in goede conditie en kan functioneren. Het model van de dakdoorvoer en daarmee de aansluitingen met het dak zijn voldoende op elkaar afgestemd, de aansluitingen tussen doorvoer en dakbedekking is voldoende.

Beoordeling: **Goed**

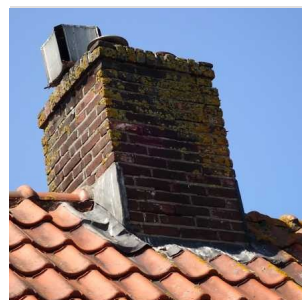
De loodervanger is onvoldoende bevestigd. Dit vergroot het risico op lekkage bij regen. De loodervanger dient vastgezet te worden waardoor het opwaaien bij harde wind wordt voorkomen.

Het voegwerk is geïnspecteerd en er zijn enkele gebreken vastgesteld. Vooral nog wordt ervan uitgegaan dat de herstelwerkzaamheden kunnen worden uitgevoerd conform bestaand werk. Waar nodig kunnen beschadigde voegen worden verwijderd en vervangen. Na het herstel van het voegwerk kan de schoorsteen tevens direct worden geïmpregneerd om de duurzaamheid te waarborgen. Dit omvat, indien van toepassing, ook de afwerking van de bovenzijde van de schoorsteen.

Beoordeling: **Onvoldoende**

direct (3 - 12 mnd): € 285

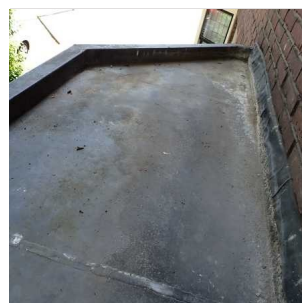
Het dakvlak, de afwerkingen inclusief de bedekking van de erker zijn geïnspecteerd. Hierbij zijn geen gebreken opgemerkt. Het geheel verkeert in een voldoende conditie.

Beoordeling: **Goed**

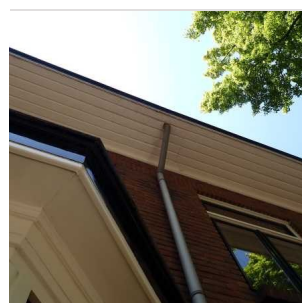
Voor zover visueel waarneembaar zijn er tijdens de keuring geen afwijkingen aan dit onderdeel geconstateerd. De hemelwaterafvoeren verkeren in een goede / voldoende conditie. De bevestigingen en de afwatering is voldoende. Het geheel kan functioneren als bedoeld.

Beoordeling: **Goed**

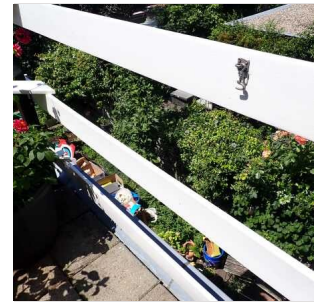
Beoordeling: **Voldoende**

1 - 5 jaar: € 375

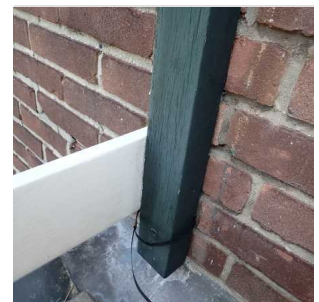
De bevestiging van de balustrade verkeert in een goede conditie. Jaarlijks een visueel onderzoek uitvoeren en eventueel ontstane gebreken direct herstellen.

Beoordeling: **Goed**

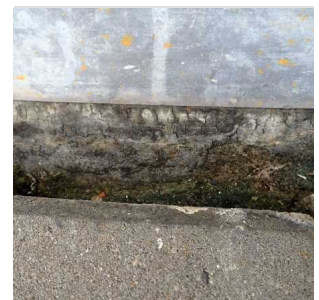
Beoordeling: **Voldoende**

1 - 5 jaar: € 720

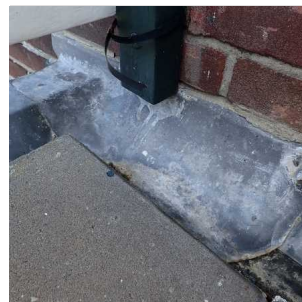
De afwerkingen, de waterkerende voorzieningen zijn geïnspecteerd. Hierbij zijn geen gebreken opgemerkt. Het geheel verkeert in een voldoende conditie.

Beoordeling: **Goed**

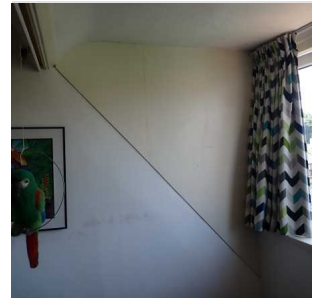
De gewijzigde constructie is niet zichtbaar en dus niet geïnspecteerd. Er kan dan ook geen uitspraak worden gedaan of deze wijziging correct is uitgevoerd.

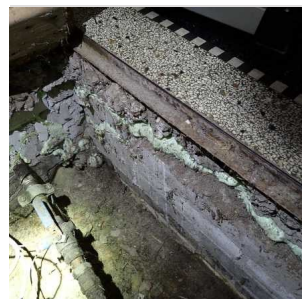
Beoordeling: **Voldoende**

1 - 5 jaar: € 85

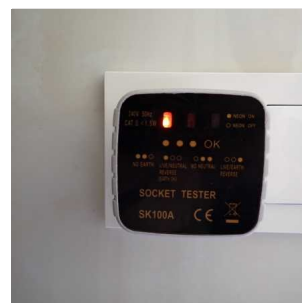
Voor zover visueel waarneembaar zijn er tijdens de keuring geen afwijkingen aan de randaarding geconstateerd.

Beoordeling: **Goed**

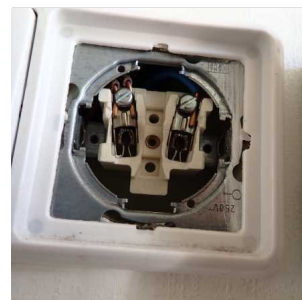
Voor zover visueel waarneembaar zijn er tijdens de keuring geen afwijkingen aan het systeem geconstateerd. De wandcontactdozen en het schakelmateriaal verkeren in een goede conditie.

Beoordeling: **Goed**

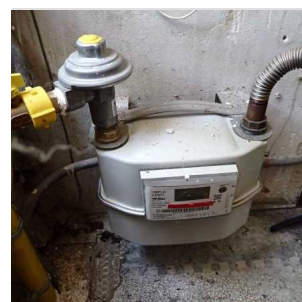
Er zijn geen gebreken aan het gassysteem aangetroffen. De beoordeling is beperkt, maar wordt, voor zover zichtbaar, zo zorgvuldig mogelijk uitgevoerd. De gasinstallatie wordt visueel geïnspecteerd en dus niet gekeurd.

Beoordeling: **Goed**

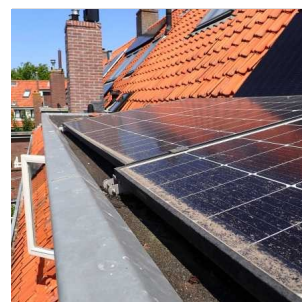
Voor zover visueel waarneembaar zijn er tijdens de keuring geen afwijkingen aan de zonnepanelen geconstateerd. Er is geen controle op het functioneren uitgevoerd.

Beoordeling: **Goed**

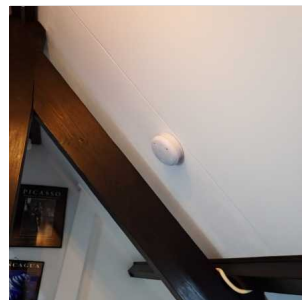
In dit object zijn voldoende rookmelders aanwezig. Op de melders zit een testknop. Wij adviseren u deze bij voorkeur twee maal per jaar op signaal te testen. De melder dient verder te worden onderhouden (reinigen) en mag niet worden geschilderd. Rookmelders dienen op alle verdiepingen aanwezig te zijn.

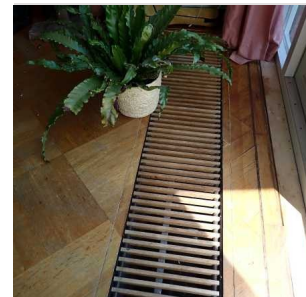
Voor zover visueel waarneembaar zijn er tijdens de keuring geen afwijkingen aan de convactorput geconstateerd. Dit onderdeel / voorziening verkeert in goede conditie en kan functioneren.

Beoordeling: **Goed**

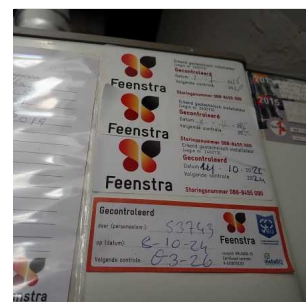
Er is voldoende onderhoud uitgevoerd. Deze CV ketel is aantoonbaar gekeurd, conform de Gasketelwet. Dit bevordert de technische levensduur van het systeem en heeft een positief effect op het energieverbruik. Periodiek dient onderhoud uitgevoerd te worden. De keuringssticker is aanwezig.

Beoordeling: **Goed**

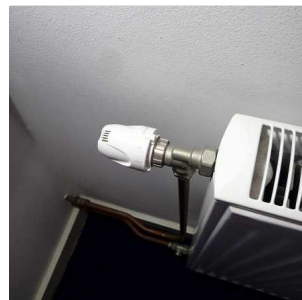
De afsluiters verkeren, voor zover deze zijn geïnspecteerd, in een voldoende conditie. Geen bijzonderheden aangetroffen.

Beoordeling: **Goed**

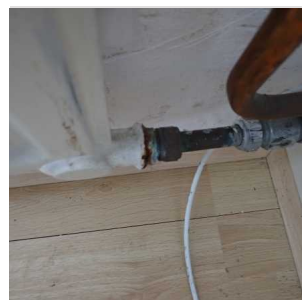
De radiator, een onderdeel van het systeem, is aangetast door roestvorming. Om doorroesten te voorkomen adviseren wij u de roest te verwijderen, het materiaal goed blank te schuren en het met de juiste middelen te voorzien van primer en aflak. Mocht herstel niet meer mogelijk zijn dan dient de radiator te worden vervangen. Houd dan rekening met hogere kosten.

Beoordeling: **Voldoende**

1 - 5 jaar: € 90

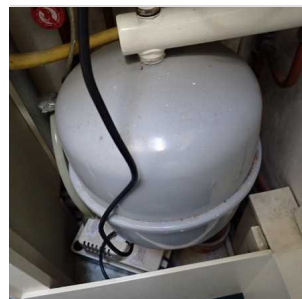
Voor zover visueel waarneembaar zijn er tijdens de keuring geen afwijkingen aan het expansievat geconstateerd. Dit onderdeel / voorziening verkeert in goede conditie en kan functioneren.

Beoordeling: **Goed**

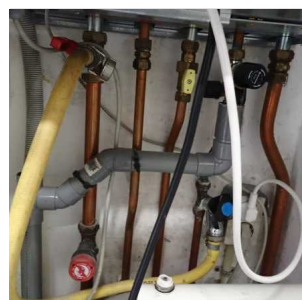
Voor zover visueel waarneembaar zijn er tijdens de keuring geen afwijkingen aan het leidingwerk geconstateerd. Dit onderdeel verkeert in goede conditie en kan functioneren. Het leidingwerk is voldoende gebeugeld. Let op dat dit bij eventuele aanpassingen van het systeem ook zo blijft.

Beoordeling: **Goed**

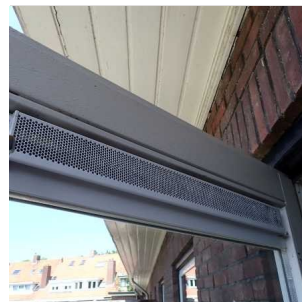
Voor zover visueel waarneembaar zijn er tijdens de keuring geen afwijkingen aan de natuurlijke ventilatie geconstateerd. Dit onderdeel / voorziening verkeert in goede conditie en kan functioneren.

Beoordeling: **Goed**

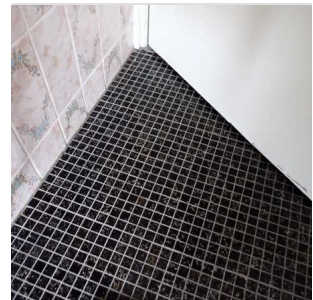
Voor zover visueel waarneembaar zijn er tijdens de keuring geen afwijkingen aan de vloer en afwerking geconstateerd. Dit onderdeel / voorziening verkeert in goede conditie en kan functioneren

Beoordeling: **Goed**

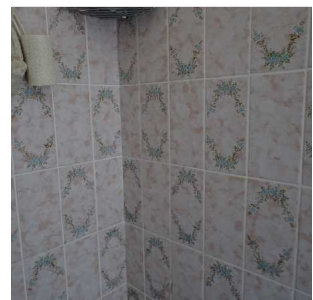
#### 1e Verdieping - Tegelwerk

Deze is op enkele plaatsen gecontroleerd op bevestiging. De afwerking zit voldoende vast. De hechting is voldoende.

Beoordeling: **Goed**

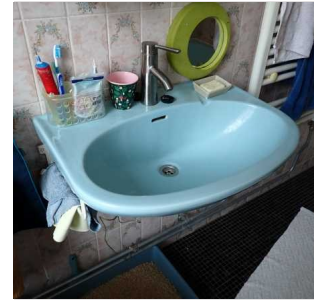
Voor zover visueel waarneembaar zijn er tijdens de keuring geen afwijkingen aan de wasbak geconstateerd. Dit onderdeel / voorziening verkeert in goede conditie en kan functioneren.

Beoordeling: **Goed**

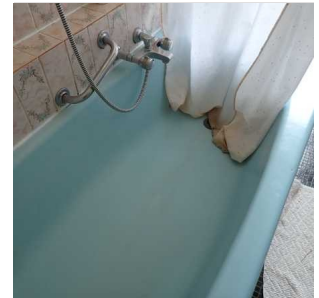
## Badkamer - Bad

Voor zover visueel waarneembaar zijn er tijdens de keuring geen afwijkingen aan het bad geconstateerd. Dit onderdeel / voorziening verkeert in goede conditie en kan functioneren.

Beoordeling: **Goed**

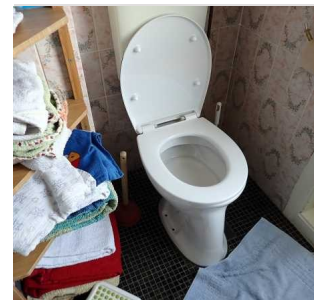
## Badkamer - Toiletpot

Voor zover visueel waarneembaar zijn er tijdens de keuring geen afwijkingen aan de toiletpot geconstateerd. Dit onderdeel / voorziening verkeert in goede conditie en kan functioneren.

Beoordeling: **Goed**

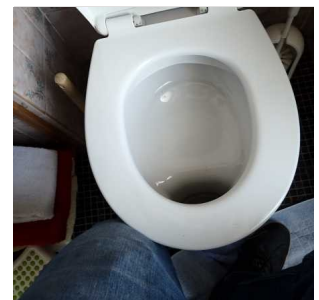
#### De bevestiging van de toiletpot

Er zijn geen gebreken aan de montage van de toiletpot geconstateerd. Het geheel kan voldoende functioneren. Bij hangende toiletpotten regelmatig de ophanging en de afdichting controleren. Bij staande toiletpotten de afdichting aan de onder en achterzijde regelmatig controleren.

Beoordeling: **Goed**

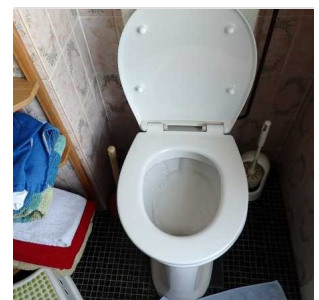
#### Doorspoeling van het toilet

Tijdens de controle aan het toilet is mede gecontroleerd of het water vlot wegspoelt en niet 'blijft hangen'. Eventuele vertragingen in het afvoeren van dit afvalwater kunnen een indicatie zijn dat er (beginnende) rioolproblemen zijn. In dit geval is er bij deze controle geen probleem opgemerkt. De doorspoeling verloopt vlot en 'soepel'.

Beoordeling: **Goed**

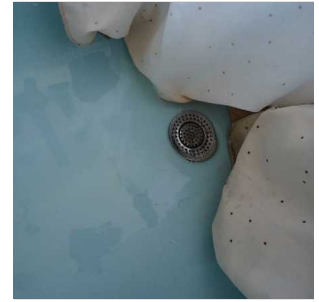
## Badkamer - Afvoer

Voor zover visueel waarneembaar zijn er tijdens de keuring geen afwijkingen aan de afvoer geconstateerd. Dit onderdeel / voorziening verkeert in goede conditie en kan functioneren

Beoordeling: **Goed**

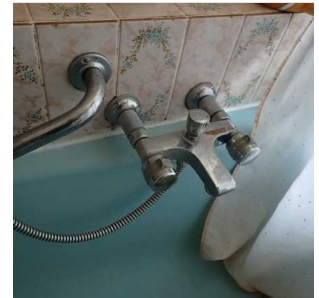
## Badkamer - Overige voorzieningen

Voor zover visueel waarneembaar zijn er tijdens de keuring geen afwijkingen aan dit onderdeel geconstateerd. Dit onderdeel / voorziening verkeert in goede conditie en kan functioneren

Beoordeling: **Goed**

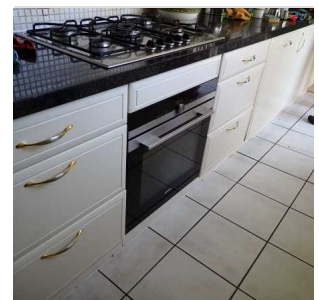
## Keuken - Keukenblok

Voor zover visueel waarneembaar zijn er tijdens de keuring geen afwijkingen aan keukenblok geconstateerd. Dit onderdeel en/of deze voorziening verkeert in goede conditie en kan functioneren.

Beoordeling: **Goed**

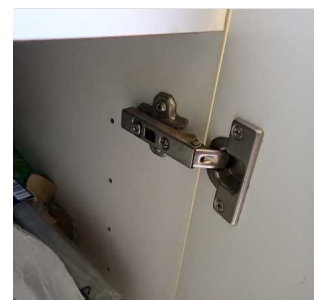
#### Functioneren van hang- en sluitwerk

Het hang- en sluitwerk van de keukenkastdeuren verkeert in een voldoende conditie. Het geheel kan goed functioneren. Er zijn geen gebreken.

Beoordeling: **Goed**

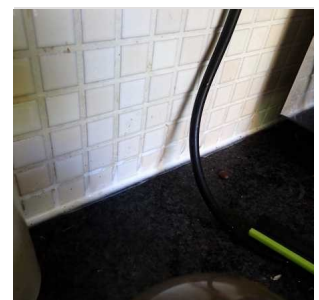
#### Kitafwerkingen

De kitafwerkingen m.b.t. de wasbak en/of het werkblad dienen naadloos op elkaar en op de wanden aan te sluiten en/of in elk geval dient de aansluiting tussen deze elementen waterdicht te zijn. In dit geval zijn er geen gebreken aangetroffen.

Beoordeling: **Goed**

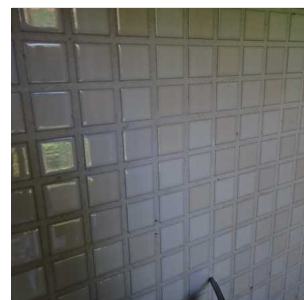
## Keuken - Overige voorzieningen

Voor zover visueel waarneembaar zijn er tijdens de keuring geen afwijkingen aan dit onderdeel geconstateerd. Dit onderdeel / voorziening verkeert in goede conditie en kan functioneren

Beoordeling: **Goed**

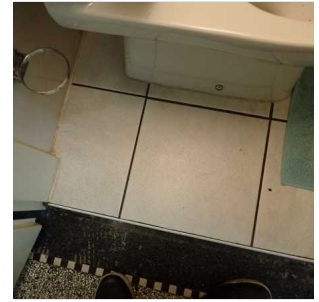
De afwerking van de vloer in het toilet verkeert in een voldoende conditie. Er zijn geen bijzonderheden aangetroffen. De afwerking lijkt voldoende te kunnen functioneren en is voldoende waterdicht.

Beoordeling: **Goed**

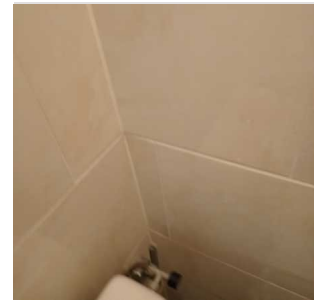
#### Conditie van de wandafwerking

De afwerking van de wand in het toilet verkeert in een voldoende conditie. Er zijn geen bijzonderheden aangetroffen. De afwerking lijkt voldoende te kunnen functioneren en is voldoende waterdicht.

Beoordeling: **Goed**

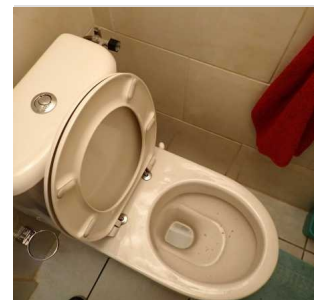
#### Het toilet verkeert in goede conditie

Het toilet en de aanwezige voorzieningen zijn visueel gecontroleerd op gebreken. Het toilet verkeert in een goede conditie, en kan behoudens het reguliere onderhoud aan de waterkerende afdichtingen goed functioneren.

Beoordeling: **Goed**

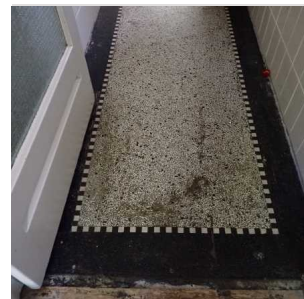
De vloer is, voor zover visueel waarneembaar, vlak en stabiel. Er zijn vanaf de bovenzijde geen bijzonderheden aan de vloer aangetroffen. Er zijn geen metingen verricht, de vlakheid is visueel beoordeeld.

Beoordeling: **Goed**

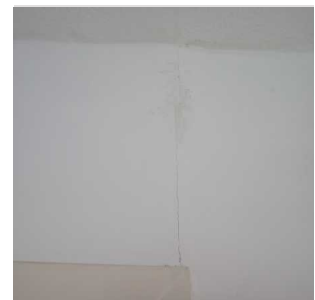
#### Krimpscheuren

In de wanden is scheurvorming aanwezig. De vermoedelijke oorzaak hiervan is een natuurlijke werking en zetting van de materialen. Dit heeft dus geen constructieve betekenis. De gebreken aan de wand en de afwerking kunnen worden hersteld conform het bestaande werk.

Ter info

Indien herstel wordt uitgevoerd, adviseren we de scheuren breder en dieper te maken. Het aanbrengen van een strook gaas voordat nieuw stucwerk wordt aangebracht, is wel aan te raden. Hierna kan het geheel worden hersteld en afgewerkt conform het bestaande werk.

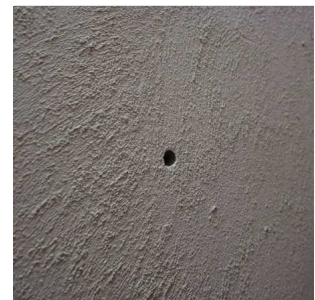
#### Ouder stucwerk

Het stucwerk in het object is gedateerd. Aangenomen mag worden dat er scheurvorming en losse plekken aanwezig zijn in deze afwerking die visueel niet waarneembaar zijn.

Ter info

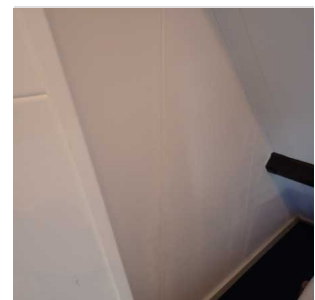
#### Voorzetwanden

De wanden zijn, daar waar een wandafwerking aanwezig is, niet geïnspecteerd. Voorzetwanden worden veelal aangebracht om scheurvorming en/of vochtproblemen aan het zicht te onttrekken. Er kunnen geen uitspraken gedaan worden over de conditie van het stucwerk, het achterliggende metselwerk, vochtdoorslag en dergelijke.

Ter info

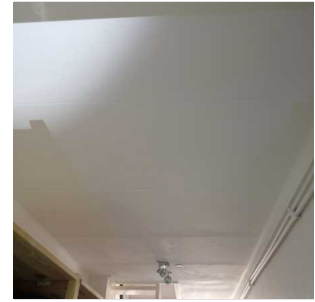
### Interieur algemeen - Gipsplaat

Voor zover visueel waarneembaar zijn er tijdens de keuring geen afwijkingen aan de plafonds geconstateerd. Dit onderdeel / voorziening verkeert in goede conditie en kan functioneren.

Beoordeling: **Goed**

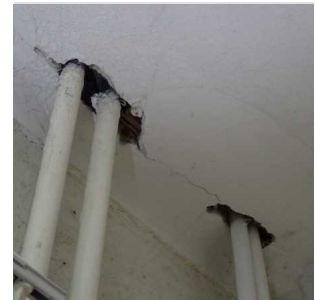
#### De conditie van het stucwerk

Het stucwerk in het object is gedateerd. Aangenomen mag worden dat er scheurvorming en losse plekken aanwezig zijn in deze afwerking die visueel niet waarneembaar zijn. Bij plafonds hangt ouder stucwerk soms nog aan een rieten onderconstructie. De binddraadjes van dit riet aan het onderliggende rachelwerk roesten en verliezen hun functie, waardoor er meestal gebreken ontstaan.

Ter info

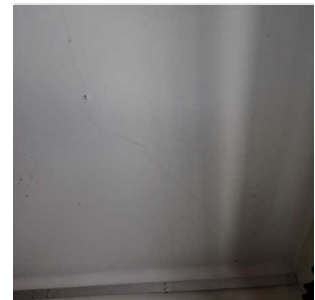
#### Scheurvorming

Incidenteel is scheurvorming in het plafond aanwezig. Dit kan het gevolg zijn van velerlei oorzaken, zoals thermische werking, ouderdom, gebruik van verkeerde materialen of hechtmiddelen. De gebreken kunnen esthetisch worden hersteld.

Beoordeling: **Voldoende**

Bij een stucwerk plafond is altijd een hoger risico aanwezig op optredende scheurvorming, met name in de hoeken bij de overgang naar de wanden of de naden in de plafonds. Vaak heeft dit te maken met de thermische werking van de materialen. Met name in droge en natte, koude en warme periodes zal dit optreden.

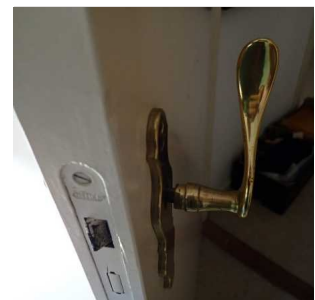
Er zijn diverse gebreken aan het hang- en sluitwerk. Advies: onderhoud en herstel van de gebreken aan het hang- en sluitwerk uitvoeren.

Beoordeling: **Voldoende**

1 - 5 jaar: € 120

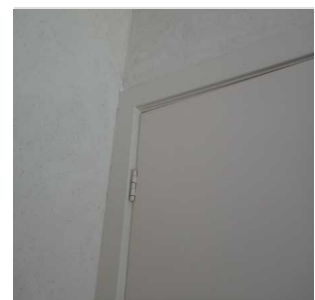
#### Schilderwerk van kozijnen

De binnenkozijnen, ramen, deuren en het schilderwerk verkeren in een voldoende conditie. Regulier onderhoud aan schilderwerk dient op termijn te worden uitgevoerd.

Beoordeling: **Goed**

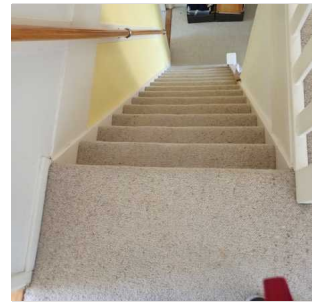
## Trappen - Trappen en leuning

Voor zover visueel waarneembaar zijn er tijdens de keuring geen afwijkingen aan de trappen en leuning geconstateerd. Dit onderdeel / voorziening verkeert in goede conditie en kan functioneren.

Beoordeling: **Goed**

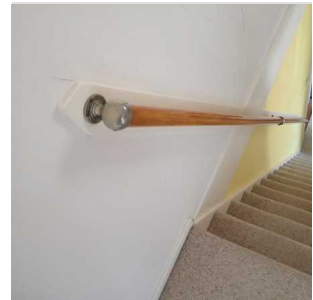
#### Balustrade / trapleuning

De balustrade / trapleuning is gecontroleerd op stabiliteit en veiligheid. Hieraan zijn geen gebreken geconstateerd. Het geheel kan goed en veilig functioneren.

Beoordeling: **Goed**
