# Bouwkundig Rapport

**Hermelijnvlinder 62  
2317 KD Leiden**

**Perfectkeur**

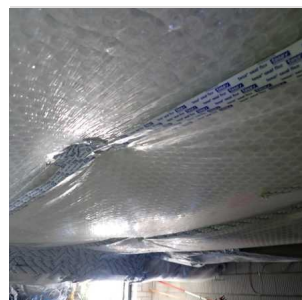
Er is geen (volledig) onderzoek verricht naar de technische staat van de vloerconstructie, waardoor hierover geen concrete uitspraken kunnen worden gedaan.

Beoordeling: **Voldoende**

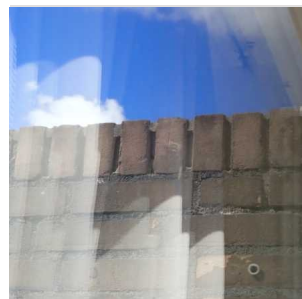
Het voegwerk verkeert deels in een matige tot onvoldoende conditie. Er zijn meerdere gebreken opgemerkt. De technische levensduur van de voeg is aan het verstrijken. De gebreken dienen te worden hersteld.

Beoordeling: **Voldoende**

1 - 5 jaar: € 150

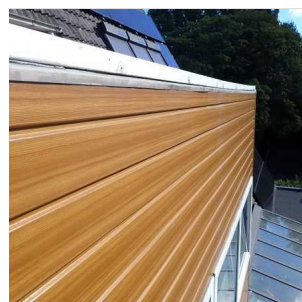
### Gevelopbouw - Volkern / kunststof e.d.

Voor zover visueel waarneembaar zijn er tijdens de keuring geen afwijkingen aan het materiaal geconstateerd. Dit onderdeel / voorziening verkeert in goede conditie en kan functioneren.

Beoordeling: **Goed**

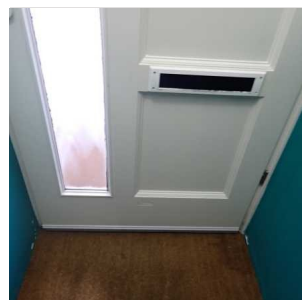
De kozijnen verkeren in voldoende conditie. Wel dient regulier onderhoud uitgevoerd te worden, en eventueel geadviseerd herstel dient eveneens uitgevoerd te worden. Op basis van een steekproef is vastgesteld dat de draaiende delen voldoende functioneren. De bewegende onderdelen dienen periodiek onderhouden en schoongehouden te worden.

Beoordeling: **Goed**

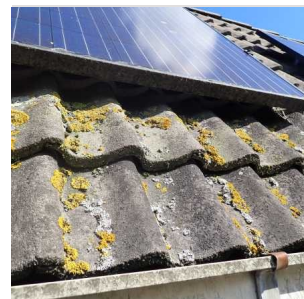
Beoordeling: **Voldoende**

1 - 5 jaar: € 105

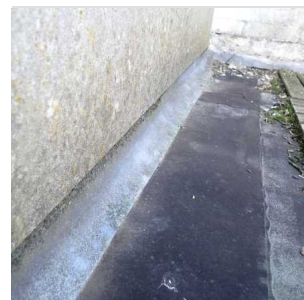
#### Verhoogd risico op lekkage

Beoordeling: **Onvoldoende**

direct (3 - 12 mnd): € 105

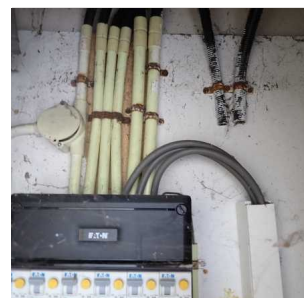
## Elektra - Systeem

Beoordeling: **Voldoende**

1 - 5 jaar: € 235

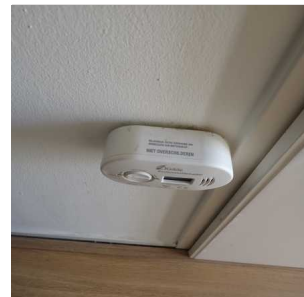
## Veiligheidsinstallatie - Rookmelder

### Niet aanwezig op iedere verdieping

Wanneer de koolmonoxidemelder in dezelfde ruimte als het toestel staat, dan moet de koolmonoxide melder op het plafond worden geïnstalleerd, op tenminste 30 cm afstand van elke muur of van welk ander obstakel dan ook. Als de melder op de muur wordt gemonteerd, moet deze hoger dan iedere deur of raam en op minstens 15 cm van het plafond geïnstalleerd worden. Als de melder wordt geïnstalleerd in een ruimte met een schuin- of puntplafond, moet deze minstens 1 meter lager worden bevestigd dan het hoogste punt in de ruimte, zolang dit hoger is dan alle aanwezige ramen en deuren. Als de melder in een kamer hangt die ver verwijderd is van het toestel, moet de melder zich bevinden in de ruimte waar de bewoners zich bevinden. Een melder moet op minstens 2 meter van het brandstof verbruikend toestel worden geïnstalleerd.

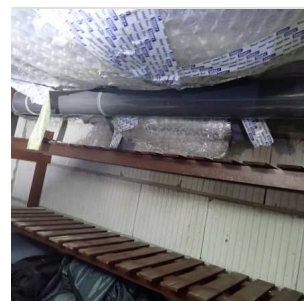
## Riolering / afvoer

Hierdoor is inspectie niet goed mogelijk en al helemaal niet aan de niet-zichtbare zijdes. Zolang alles functioneert, kan de situatie gehandhaafd blijven. Bij eventuele vervanging in de toekomst adviseren wij u de riolering aan de onderzijde van de vloer of van de funderingsbalken hangend te monteren.

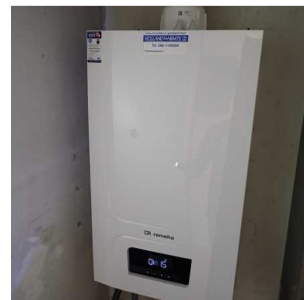
## Verwarmingssysteem - CV ketel

Voor zover visueel waarneembaar zijn er tijdens de keuring geen afwijkingen aan de CV ketel geconstateerd. Dit onderdeel / voorziening verkeert in goede conditie en kan functioneren.

Beoordeling: **Goed**

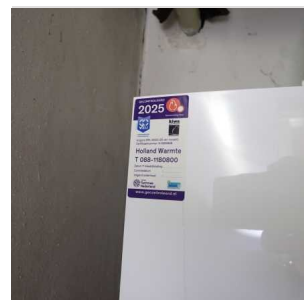
Er is voldoende onderhoud uitgevoerd. Deze CV ketel is aantoonbaar gekeurd, conform de Gasketelwet. Dit bevordert de technische levensduur van het systeem en heeft een positief effect op het energieverbruik. Periodiek dient onderhoud uitgevoerd te worden. De keuringssticker is aanwezig.

Beoordeling: **Goed**

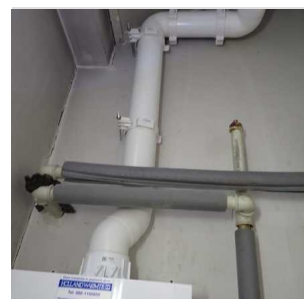
## Situatie rookgasafvoer

Er zijn geen gebreken aan de bevestiging van de rookgasafvoer. De rookgasafvoer verkeert in goede conditie en kan functioneren.

Beoordeling: **Goed**

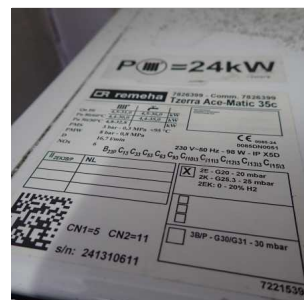
## Technische levensduur

De warmteopwekker is ca. 1 jaar en heeft zijn technische levensduur (van ca. 15 jaar) nog niet bereikt. Deze kan met regulier onderhoud nog wel even mee.

Beoordeling: **Goed**

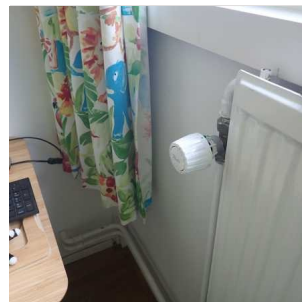
### Afsluiters

De afsluiters verkeren, voor zover deze zijn geïnspecteerd, in een voldoende conditie. Geen bijzonderheden aangetroffen.

Beoordeling: **Goed**

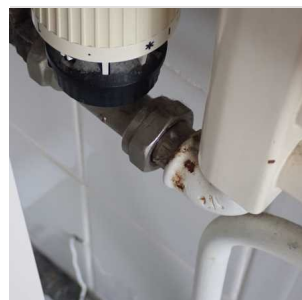
### Roestvorming

De radiator, een onderdeel van het systeem, is aangetast door roestvorming. Om doorroesten te voorkomen adviseren wij u de roest te verwijderen, het materiaal goed blank te schuren en het met de juiste middelen te voorzien van primer en aflak. Mocht herstel niet meer mogelijk zijn dan dient de radiator te worden vervangen. Houd dan rekening met hogere kosten.

Beoordeling: **Voldoende**

1 - 5 jaar: € 90

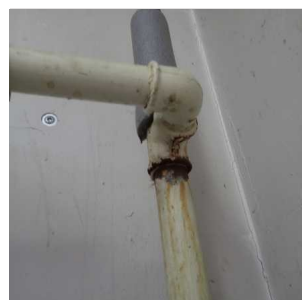
Er is roest en/of oxidatie op leidingwerk opgemerkt. Roest en/of oxidatie dient te worden verwijderd waarbij indien nodig onderdelen vervangen kunnen worden. In onverwarmde ruimten is het advies om leidingisolatie aan te brengen, zodat er geen condensatie meer ontstaat en de basis van het roestproces wordt weggenomen. De kosten kunnen toenemen naar gelang de omvang van de gebreken.

Beoordeling: **Voldoende**

1 - 5 jaar: € 260

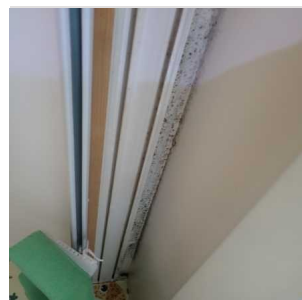
### Bevindingen m.b.t. de ventilatie

De mogelijkheden voor ventilatie zijn aanwezig, toch zijn er ventilatieproblemen opgemerkt. De oorzaak dient (mede) te worden gezocht in factoren buiten onze waarneming. Hierbij kunt u denken aan onjuist en/of onvoldoende gebruik van de aanwezige mogelijkheden.

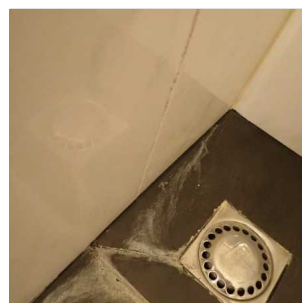
#### 2e Verdieping - Tegelwerk

Bij het bekloppen van het tegelwerk is een "hol" geluid waarneembaar. Over het algemeen betekent dit dat er een holle ruimte achter het tegelwerk aanwezig is. In elk geval is op die plaatsen de hechting met de ondergrond niet optimaal. Vooralsnog kan wat ons betreft de huidige situatie gehandhaafd blijven.

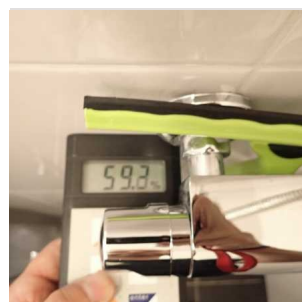
### 3e Verdieping - Tegelwerk

#### Vocht gemeten

Er is een verhoogd percentage vocht gemeten. Dit kan leiden tot schade aan bijvoorbeeld stucwerk, wand, plafond of vloerafwerking. De oorzaak van dit vocht is visueel niet altijd zichtbaar. De vermoedelijke oorzaak is echter de waterdichtheid, bijvoorbeeld door lekke kit en/ of cementvoegen. Het vocht in de bouwkundige constructie zal indien voornoemde gebreken zijn opgelost op termijn drogen. Op korte termijn dient herstel te worden uitgevoerd.

Beoordeling: **Voldoende**

1 - 5 jaar: € 500

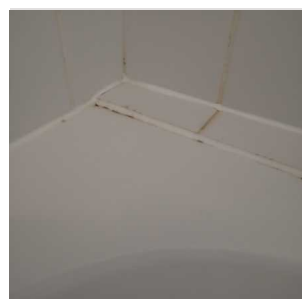
### 2e Verdieping

Het aanwezige kitwerk verkeert niet in een goede conditie. Deze situatie kan, afhankelijk van het gebruik, een lekkage veroorzaken. Onderhoud en herstel dient te worden uitgevoerd.

Beoordeling: **Onvoldoende**

direct (3 - 12 mnd): € 130

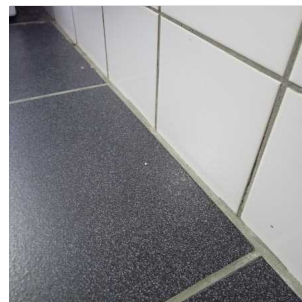
### 2e Verdieping

De inwendige hoeken tussen vloer en wanden zijn met een star en stijf materiaal gevoegd. Deze aansluiting is niet waterdicht. Het is beter om deze voeg te verwijderen (uitkrabben) en de ontstane opening te voorzien van een siliconen kit.

Beoordeling: **Voldoende**

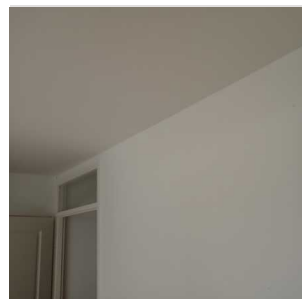
Op enkele plaatsen is, indien dat mogelijk was, het stucwerk beklopt en is vastgesteld dat de hechting voldoende is. Voor zover er waargenomen kan worden tijdens de inspectie verkeert het geheel in technisch voldoende conditie.

Beoordeling: **Goed**

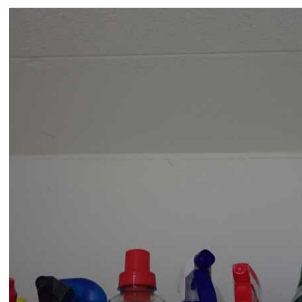
#### Krimpscheuren

In de wanden is scheurvorming aanwezig. De vermoedelijke oorzaak hiervan is een natuurlijke werking en zetting van de materialen. Dit heeft dus geen constructieve betekenis. De gebreken aan de wand en de afwerking kunnen worden hersteld conform het bestaande werk.

Ter info

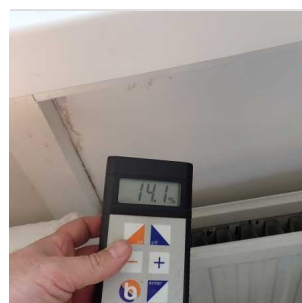
#### Oude sporen van vocht

Er zijn oude lekkage plekken waarneembaar. Esthetisch herstel conform de bestaande afwerking kan worden uitgevoerd. Oude of actieve lekkages kunnen de oorzaak zijn van tijdens de inspectie onzichtbare aantasting van het materiaal. Bij oude sporen van lekkage kan er reeds schade aanwezig zijn.

Ter info

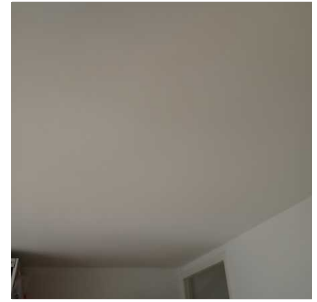
Voor zover visueel waarneembaar zijn er tijdens de keuring geen afwijkingen aan de plafonds geconstateerd. Dit onderdeel / voorziening verkeert in goede conditie en kan functioneren.

Beoordeling: **Goed**

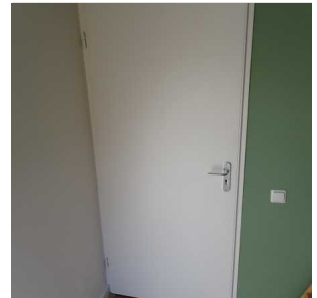
Voor zover visueel waarneembaar zijn er tijdens de keuring geen afwijkingen aan de kozijnen geconstateerd. Dit onderdeel / voorziening verkeert in goede conditie en kan functioneren.

Beoordeling: **Goed**

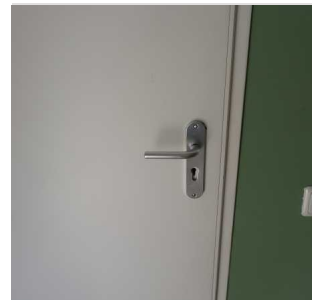
Hang- en sluitwerk

Het hang- en sluitwerk functioneert voldoende. Regulier onderhoud dient op termijn te worden uitgevoerd.

Beoordeling: **Goed**

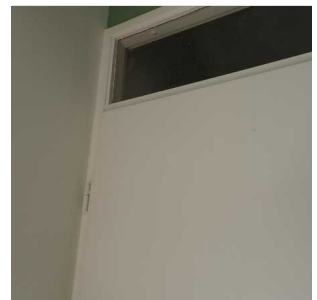
Schilderwerk van kozijnen

De binnenkozijnen, ramen, deuren en het schilderwerk verkeren in een voldoende conditie. Regulier onderhoud aan schilderwerk dient op termijn te worden uitgevoerd.

Beoordeling: **Goed**

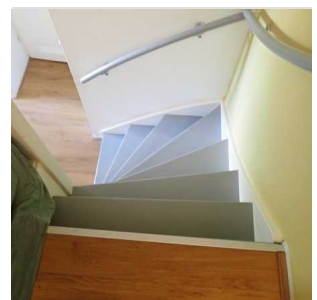
Voor zover visueel waarneembaar zijn er tijdens de keuring geen afwijkingen aan de trappen en leuning geconstateerd. Dit onderdeel / voorziening verkeert in goede conditie en kan functioneren.

Beoordeling: **Goed**

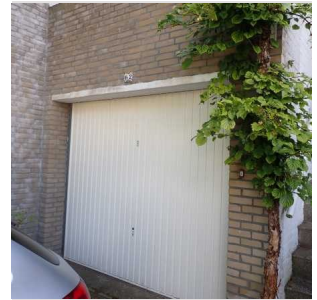
De garagedeur kan voldoende functioneren. Regulier onderhoud dient wel te worden uitgevoerd, zoals het 'smeren' van bewegende onderdelen.

Beoordeling: **Goed**
