# Bouwkundig Rapport

**Jan Albert de Gravenlaan 34  
2381 TC Zoeterwoude**

Op 25 november 2025 heb ik een bouwkundig onderzoek uitgevoerd aan de Jan Albert de Gravenlaan 34. Dat heb ik met veel genoegen en naar beste kunnen en weten gedaan. De resultaten van mijn bevindingen en adviezen vindt u terug in dit volledige bouwkundige rapport. Deze voldoet aan de NTA 8060:2021. Dit is de norm die een eenduidige methodiek beschrijft om de bouwkundige staat vast te leggen.

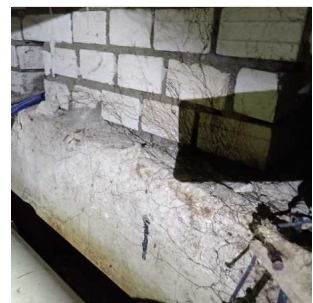
In verband met een verhindering, belemmering of geen toegang is de funderingsbalk niet geheel zichtbaar. Er is deels geen inspectie uitgevoerd aan dit onderdeel. Voor zover zichtbaar zijn er geen bijzonderheden aangetroffen.

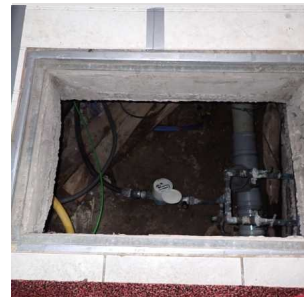
Er is alleen geïnspecteerd onder de garage, hal en toilet.

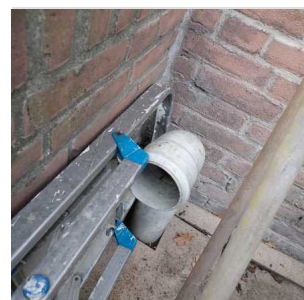
De ventilatie vanuit de gevel ten behoeve van de kruipruimte is goed.

Beoordeling: **Goed**

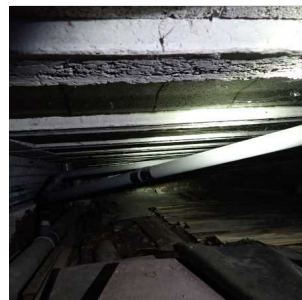
Voor zover visueel waarneembaar zijn er tijdens de keuring geen afwijkingen aan de vloer geconstateerd. Dit onderdeel / voorziening verkeert in goede conditie en kan functioneren. De geïnspecteerde vloer, rondom het (inspectie)luik, verkeert in een voldoende conditie.

Beoordeling: **Goed**

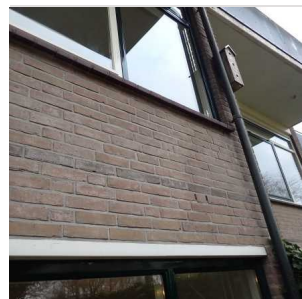
Voor zover visueel waarneembaar zijn er tijdens de keuring geen afwijkingen aan het metselwerk geconstateerd. Dit onderdeel / voorziening verkeert in goede conditie en kan functioneren.

Beoordeling: **Goed**

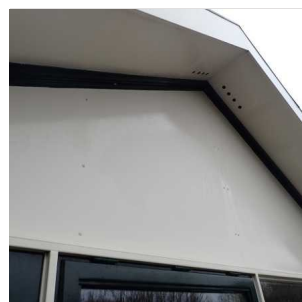
Voor zover visueel waarneembaar zijn er tijdens de keuring geen afwijkingen aan het materiaal geconstateerd. Dit onderdeel / voorziening verkeert in goede conditie en kan functioneren.

Beoordeling: **Goed**

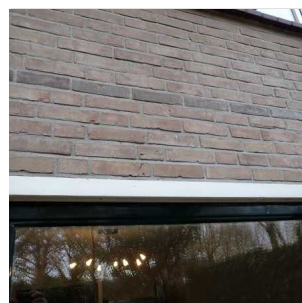
Voor zover visueel waarneembaar zijn er tijdens de keuring geen afwijkingen aan dit constructieve onderdeel geconstateerd. Dit element verkeert in goede conditie kan functioneren.

Beoordeling: **Goed**

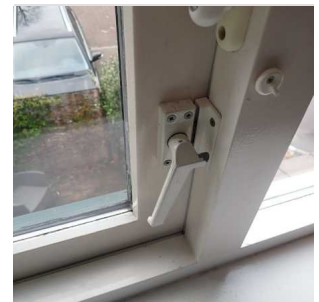
Het hang en sluitwerk is gecontroleerd. Het materiaal functioneert prima en is goed onderhouden. Regulier onderhoud dient jaarlijks uitgevoerd te worden.

Beoordeling: **Goed**

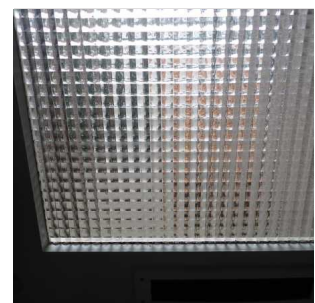
De aanwezige beglazing is gecontroleerd op lekkage en breuk, dit is niet opgemerkt. De beglazing verkeert in een goede conditie, er zijn geen gebreken opgemerkt. Het geheel kan functioneren.

Beoordeling: **Goed**

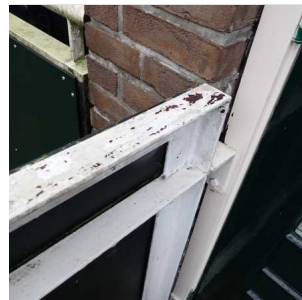
Het schilderwerk behoeft (deels) aandacht. Professioneel onderhoud dient te worden uitgevoerd. Met name de gevoelige delen (verbindingen e.d.) extra behandelen. Voor zover noodzakelijk inspectie en herstel van gebreken uitvoeren aan zwakke plekken.

Beoordeling: **Onvoldoende**

direct (3 - 12 mnd): € 225

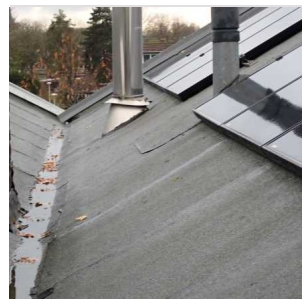
Het dakvlak, de afwerkingen inclusief de bedekking van het hoofdgebouw zijn, voor zover mogelijk, geïnspecteerd. Hierbij zijn geen gebreken opgemerkt. Het geheel verkeert in een voldoende conditie. Het advies is om jaarlijks de dakbedekking te inspecteren en de bevestiging van eventueel losse onderdelen te herstellen.

Beoordeling: **Goed**

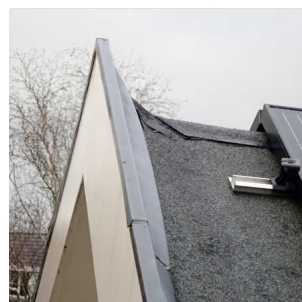
De afwerkingen, de waterkerende voorzieningen zijn geïnspecteerd. Hierbij zijn geen gebreken opgemerkt. Het geheel verkeert in een voldoende conditie.

Beoordeling: **Goed**

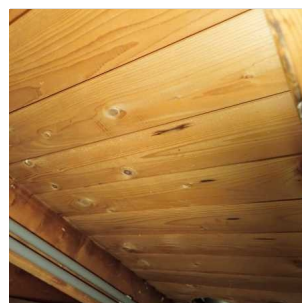
Er zijn tijdens de inspectie geen gebreken opgemerkt. Het dakbeschot is slechts deels en zeer plaatselijk geïnspecteerd. Het is vanzelf onmogelijk om het hele dakvlak te inspecteren. Er is geen doorzadeling zichtbaar.

Beoordeling: **Goed**

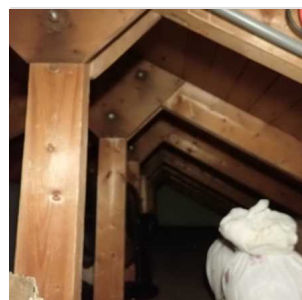
Het dak is (deels) niet geïsoleerd. Geïsoleerde daken dragen bij aan een hoger wooncomfort en aan energiebesparing. Kosten voor het isoleren van het dak/de daken zijn in dit overzicht niet opgenomen.

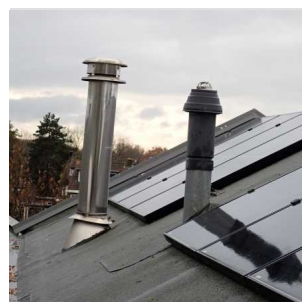
Voor zover visueel waarneembaar zijn er tijdens de keuring geen afwijkingen aan deze doorvoer geconstateerd. Deze doorvoer verkeert in goede conditie en kan functioneren. Het model van de dakdoorvoer en daarmee de aansluitingen met het dak zijn voldoende op elkaar afgestemd, de aansluitingen tussen doorvoer en dakbedekking is voldoende.

Beoordeling: **Goed**

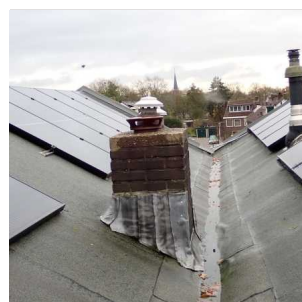
Voor zover visueel waarneembaar zijn er tijdens de keuring geen afwijkingen aan de schoorsteen geconstateerd. Er zijn geen gebreken aan het metselwerk zichtbaar. Regulier onderhoud dient wel te worden uitgevoerd.

Beoordeling: **Goed**

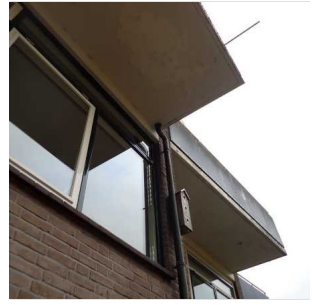
Voor zover visueel waarneembaar zijn er tijdens de keuring geen afwijkingen aan dit onderdeel geconstateerd. De hemelwaterafvoeren verkeren in een goede / voldoende conditie. De bevestigingen en de afwatering is voldoende. Het geheel kan functioneren als bedoeld.

Beoordeling: **Goed**

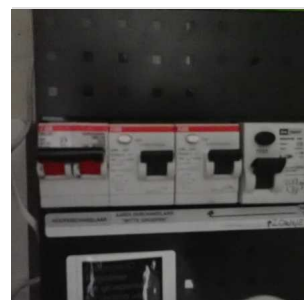
Indien u zekerheid wenst over het veilig en goed functioneren van deze schakelaars zullen deze moeten worden doorgemeten. U kunt hiervoor contact met ons opnemen of een plaatselijk elektricien een meting laten uitvoeren.

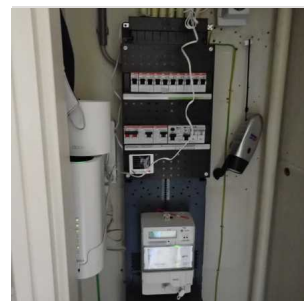
Als tijdens de inspectie geen spanning op het systeem stond, zorgt dit voor beperking van de beoordeling en is dit apart vermeld.

Beoordeling: **Goed**

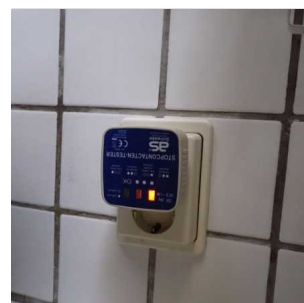
Voor zover visueel waarneembaar zijn er tijdens de keuring geen afwijkingen aan de randaarding geconstateerd.

Beoordeling: **Goed**

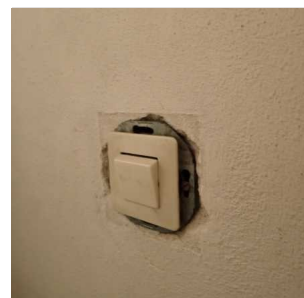
Beoordeling: **Voldoende**

1 - 5 jaar: € 125

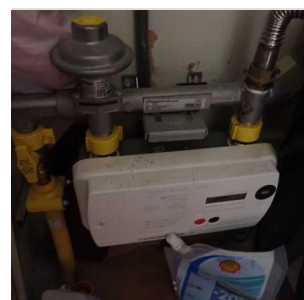
Er zijn geen gebreken aan het gassysteem aangetroffen. De beoordeling is beperkt, maar wordt, voor zover zichtbaar, zo zorgvuldig mogelijk uitgevoerd. De gasinstallatie wordt visueel geïnspecteerd en dus niet gekeurd.

Beoordeling: **Goed**

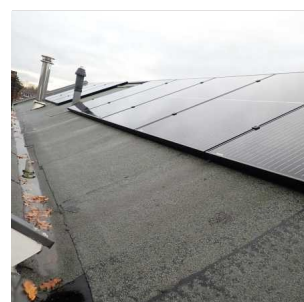
Voor zover visueel waarneembaar zijn er tijdens de keuring geen afwijkingen aan de zonnepanelen geconstateerd. Er is geen controle op het functioneren uitgevoerd.

Beoordeling: **Goed**

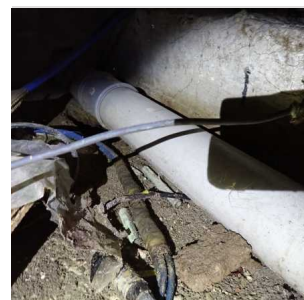
De riolering wordt ondersteund door stenen, de bodem of ander materiaal, hiermee is de bevestiging/opanging niet optimaal en dient op enig moment te worden verbeterd om verstoppingen vanwege doorhangen of tegenschot te voorkomen. Zolang alles functioneert, kan de situatie gehandhaafd blijven. Bij eventuele vervanging in de toekomst adviseren wij u de riolering aan de onderzijde van de vloer of van de funderingsbalken hangend te monteren.

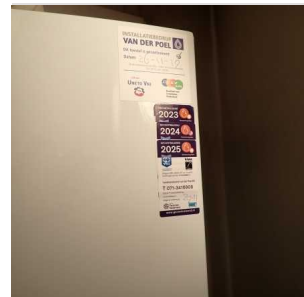
Er is voldoende onderhoud uitgevoerd. Deze CV ketel is aantoonbaar gekeurd, conform de Gasketelwet. Dit bevordert de technische levensduur van het systeem en heeft een positief effect op het energieverbruik. Periodiek dient onderhoud uitgevoerd te worden. De keuringssticker is aanwezig.

Beoordeling: **Goed**

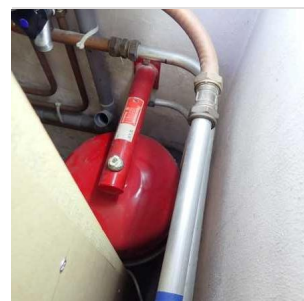
Voor zover visueel waarneembaar zijn er tijdens de keuring geen afwijkingen aan het expansievat geconstateerd. Dit onderdeel / voorziening verkeert in goede conditie en kan functioneren.

Beoordeling: **Goed**

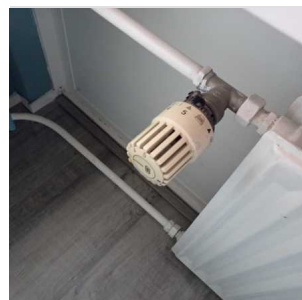
De afsluiters verkeren, voor zover deze zijn geïnspecteerd, in een voldoende conditie. Geen bijzonderheden aangetroffen.

Beoordeling: **Goed**

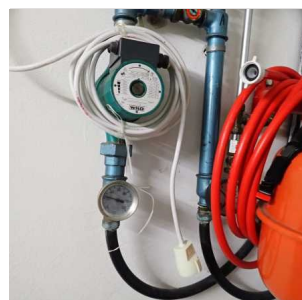
U kunt de vloerverwarmingsslangen (laten) reinigen door ze regelmatig te spoelen met schoon leidingwater. Niet onder hoge druk! Dit kan de levensduur van de slangen verlengen, maar op termijn moeten de slangen worden vervangen. Laat u goed informeren door een erkend installateur over de opties en de daarbij behorende kosten.

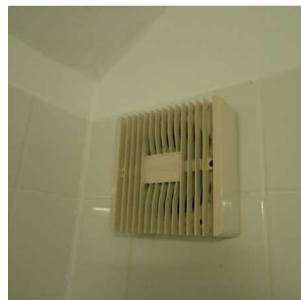
Beoordeling: **Voldoende**

1 - 5 jaar: € 280

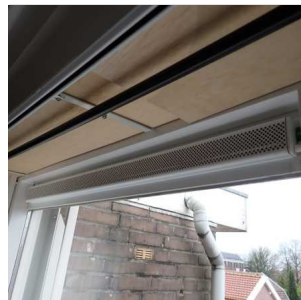
Voor zover visueel waarneembaar zijn er tijdens de keuring geen afwijkingen aan de natuurlijke ventilatie geconstateerd. Dit onderdeel / voorziening verkeert in goede conditie en kan functioneren.

Beoordeling: **Goed**

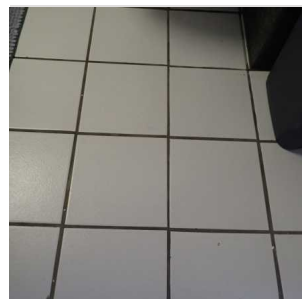
Voor zover visueel waarneembaar zijn er tijdens de keuring geen afwijkingen aan de vloer en afwerking geconstateerd. Dit onderdeel / voorziening verkeert in goede conditie en kan functioneren

Beoordeling: **Goed**

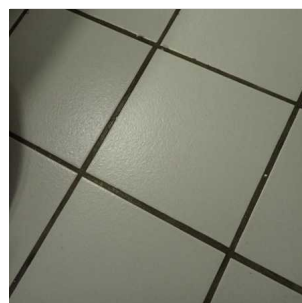
Bij het bekloppen van het tegelwerk is een "hol" geluid waarneembaar. Over het algemeen betekent dit dat er een holle ruimte achter het tegelwerk aanwezig is. In elk geval is op die plaatsen de hechting met de ondergrond niet optimaal. Vooralsnog kan wat ons betreft de huidige situatie gehandhaafd blijven.

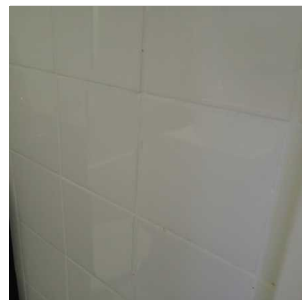
Deze is op enkele plaatsen gecontroleerd op bevestiging. De afwerking zit voldoende vast. De hechting is voldoende.

Beoordeling: **Goed**

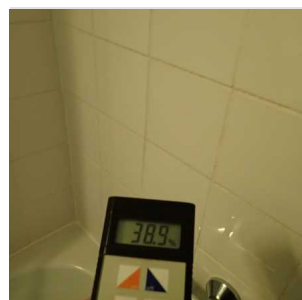
Gescheurd tegelwerk aanwezig

Beoordeling: **Voldoende**

1 - 5 jaar: € 250

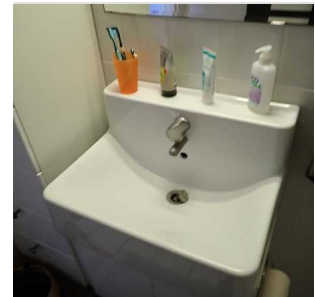
Voor zover visueel waarneembaar zijn er tijdens de keuring geen afwijkingen aan de wasbak geconstateerd. Dit onderdeel / voorziening verkeert in goede conditie en kan functioneren.

Beoordeling: **Goed**

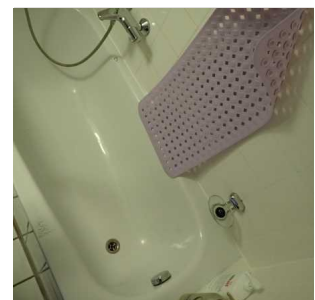
Voor zover visueel waarneembaar zijn er tijdens de keuring geen afwijkingen aan het bad geconstateerd. Dit onderdeel / voorziening verkeert in goede conditie en kan functioneren.

Beoordeling: **Goed**

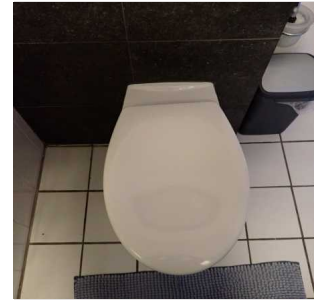
Voor zover visueel waarneembaar zijn er tijdens de keuring geen afwijkingen aan de toiletpot geconstateerd. Dit onderdeel / voorziening verkeert in goede conditie en kan functioneren.

Beoordeling: **Goed**

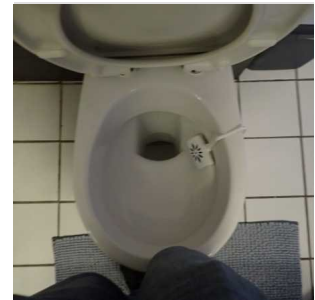
Er zijn geen gebreken aan de montage van de toiletpot geconstateerd. Het geheel kan voldoende functioneren. Bij hangende toiletpotten regelmatig de ophanging en de afdichting controleren. Bij staande toiletpotten de afdichting aan de onder en achterzijde regelmatig controleren.

Beoordeling: **Goed**

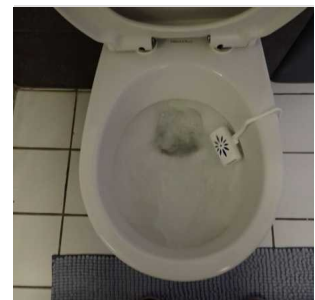
Tijdens de controle aan het toilet is mede gecontroleerd of het water vlot wegspoelt en niet 'blijft hangen'. Eventuele vertragingen in het afvoeren van dit afvalwater kunnen een indicatie zijn dat er (beginnende) rioolproblemen zijn. In dit geval is er bij deze controle geen probleem opgemerkt. De doorspoeling verloopt vlot en 'soepel'.

Beoordeling: **Goed**

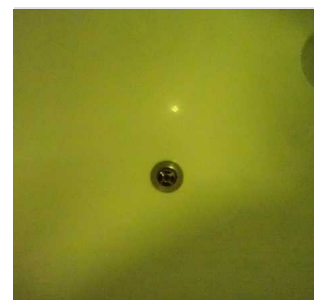
Voor zover visueel waarneembaar zijn er tijdens de keuring geen afwijkingen aan de afvoer geconstateerd. Dit onderdeel / voorziening verkeert in goede conditie en kan functioneren

Beoordeling: **Goed**

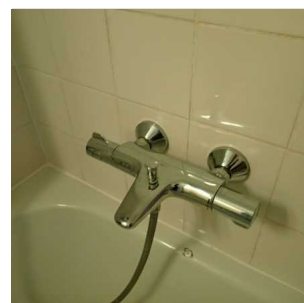
Voor zover visueel waarneembaar zijn er tijdens de keuring geen afwijkingen aan dit onderdeel geconstateerd. Dit onderdeel / voorziening verkeert in goede conditie en kan functioneren

Beoordeling: **Goed**

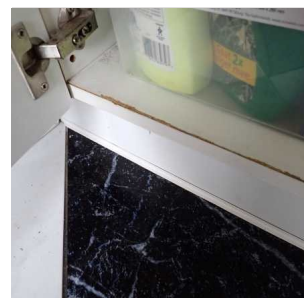
Er is waterschade aan het keukenblok opgemerkt. De oorzaak hiervan is een overmatige vochtbelasting. Indien met beleid wordt omgegaan met de materialen, kan de technische levensduur worden verlengd. Beter is het om het onderdeel te vervangen.

Beoordeling: **Voldoende**

1 - 5 jaar: € 220

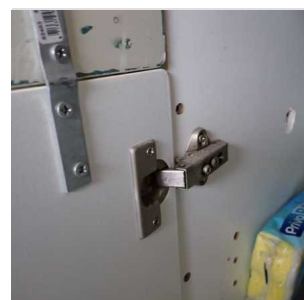
Functioneren van hang- en sluitwerk

Het hang- en sluitwerk van de keukenkastdeuren verkeert in een voldoende conditie. Het geheel kan goed functioneren. Er zijn geen gebreken.

Beoordeling: **Goed**

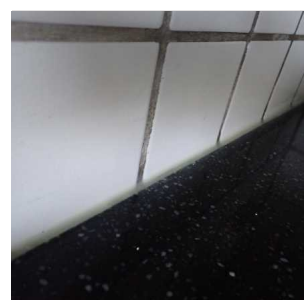
De kitafwerkingen m.b.t. de wasbak en/of het werkblad dienen naadloos op elkaar en op de wanden aan te sluiten en/of in elk geval dient de aansluiting tussen deze elementen waterdicht te zijn. In dit geval zijn er geen gebreken aangetroffen.

Beoordeling: **Goed**

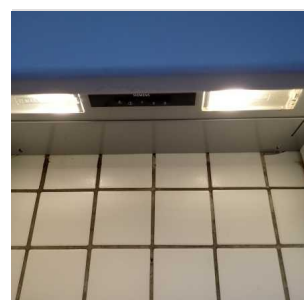
Voor zover visueel waarneembaar zijn er tijdens de keuring geen afwijkingen aan dit onderdeel geconstateerd. Dit onderdeel / voorziening verkeert in goede conditie en kan functioneren.

Beoordeling: **Goed**

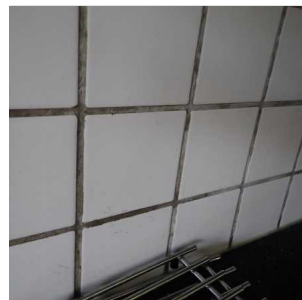
Voor zover visueel waarneembaar zijn er tijdens de keuring geen afwijkingen aan dit onderdeel geconstateerd. Dit onderdeel / voorziening verkeert in goede conditie en kan functioneren

Beoordeling: **Goed**

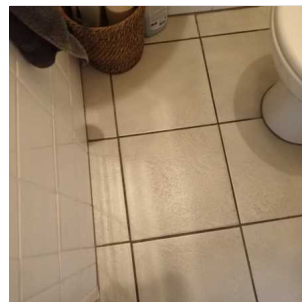
De afwerking van de vloer in het toilet verkeert in een voldoende conditie. Er zijn geen bijzonderheden aangetroffen. De afwerking lijkt voldoende te kunnen functioneren en is voldoende waterdicht.

Beoordeling: **Goed**

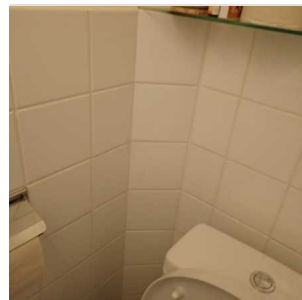
#### Conditie van de wandafwerking

De afwerking van de wand in het toilet verkeert in een voldoende conditie. Er zijn geen bijzonderheden aangetroffen. De afwerking lijkt voldoende te kunnen functioneren en is voldoende waterdicht.

Beoordeling: **Goed**

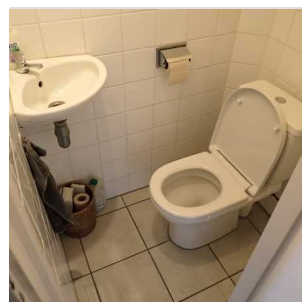
#### Het toilet verkeert in goede conditie

Het toilet en de aanwezige voorzieningen zijn visueel gecontroleerd op gebreken. Het toilet verkeert in een goede conditie, en kan behoudens het reguliere onderhoud aan de waterkerende afdichtingen goed functioneren.

Beoordeling: **Goed**

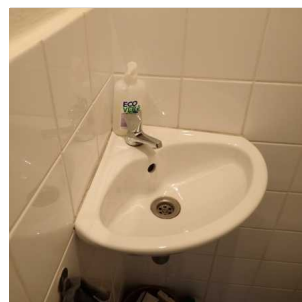
Voor zover visueel waarneembaar zijn er tijdens de keuring geen afwijkingen aan de wasbak geconstateerd. Dit onderdeel / voorziening verkeert in goede conditie en kan functioneren

Beoordeling: **Goed**

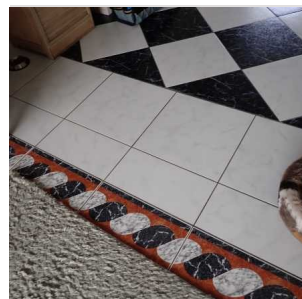
De vloer is, voor zover visueel waarneembaar, vlak en stabiel. Er zijn vanaf de bovenzijde geen bijzonderheden aan de vloer aangetroffen. Er zijn geen metingen verricht, de vlakheid is visueel beoordeeld.

Beoordeling: **Goed**

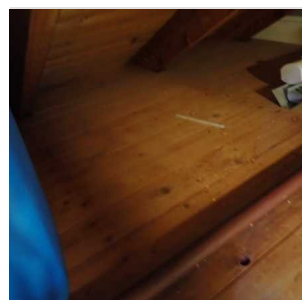
De vloer is, voor zover visueel waarneembaar, vlak en stabiel. Er zijn vanaf de bovenzijde geen bijzonderheden aan de vloer aangetroffen. Er zijn geen metingen verricht, de vlakheid is visueel beoordeeld.

Beoordeling: **Goed**

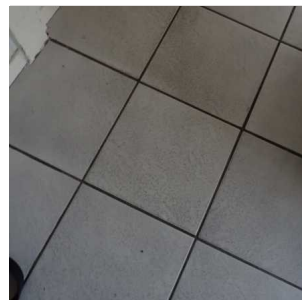
De vloer is, voor zover visueel waarneembaar, vlak en stabiel. Er zijn vanaf de bovenzijde geen bijzonderheden aan de vloer aangetroffen. Er zijn geen metingen verricht, de vlakheid is visueel beoordeeld.

Beoordeling: **Goed**

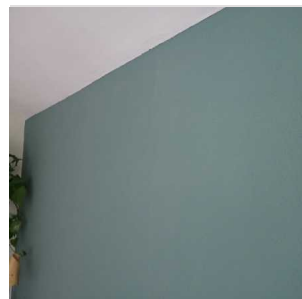
Op enkele plaatsen is, indien dat mogelijk was, het stucwerk beklopt en is vastgesteld dat de hechting voldoende is. Voor zover er waargenomen kan worden tijdens de inspectie verkeert het geheel in technisch voldoende conditie.

Beoordeling: **Goed**

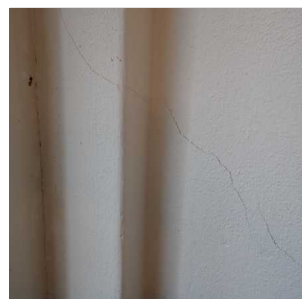
#### Scheurvorming, werking zetting

In de wanden is scheurvorming aanwezig. De vermoedelijke oorzaak hiervan is een natuurlijke werking en zetting van de materialen. Dit heeft dus geen constructieve betekenis. De gebreken aan de wand en de afwerking kunnen worden hersteld conform het bestaande werk.

Ter info

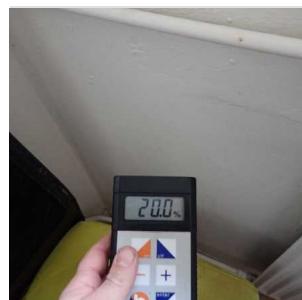
#### Vocht in wanden

Er is een vochtmeting uitgevoerd in de wand(en) en/of plafond(s). De huidige situatie kan gehandhaafd blijven. Er van uitgaande dat de gemeten uitkomst een gemiddelde is, stellen we vast dat het vochtgehalte normaal is. De uitgevoerde vochtmeting is indicatief en steekproefsgewijs aan de oppervlakte uitgevoerd.

Beoordeling: **Voldoende**

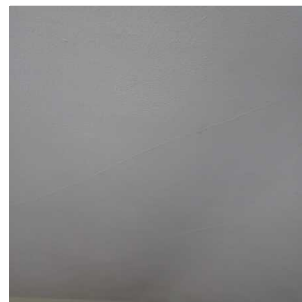
#### Scheurvorming

Incidenteel is scheurvorming in het plafond aanwezig. Dit kan het gevolg zijn van velerlei oorzaken, zoals thermische werking, ouderdom, gebruik van verkeerde materialen of hechtmiddelen. De gebreken kunnen esthetisch worden hersteld.

Beoordeling: **Voldoende**

Indien herstel wordt uitgevoerd, adviseren we de scheuren breder en dieper te maken. Het aanbrengen van een strook gaas voordat nieuw stucwerk wordt aangebracht, is wel aan te raden. Hierna kan het geheel worden hersteld en afgewerkt conform het bestaande werk.

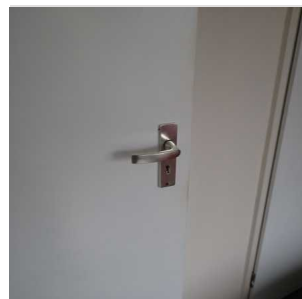
Het hang- en sluitwerk functioneert voldoende. Regulier onderhoud dient op termijn te worden uitgevoerd.

Beoordeling: **Goed**

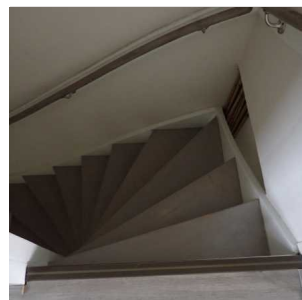
Voor zover visueel waarneembaar zijn er tijdens de keuring geen afwijkingen aan de trappen en leuning geconstateerd. Dit onderdeel / voorziening verkeert in goede conditie en kan functioneren.

Beoordeling: **Goed**

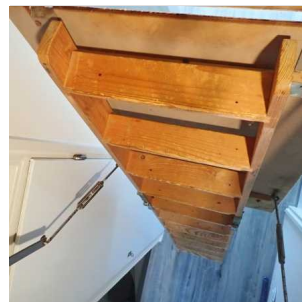
Voor zover visueel waarneembaar zijn er tijdens de keuring geen afwijkingen aan dit onderdeel geconstateerd. Dit onderdeel / voorziening verkeert in goede conditie en kan functioneren.

Beoordeling: **Goed**

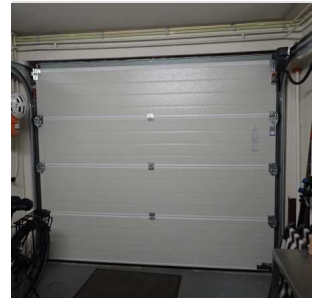
De garagedeur kan voldoende functioneren. Regulier onderhoud dient wel te worden uitgevoerd, zoals het 'smeren' van bewegende onderdelen.

Beoordeling: **Goed**
